## Mission d'AMO

Diagnostic des installations gaz et électricité en vue de leurs remplacements  
20, rue Championnet – 75018 Paris

**Société Philanthropique**  
15, rue de Bellechasse  
75007 PARIS

16 août 2021

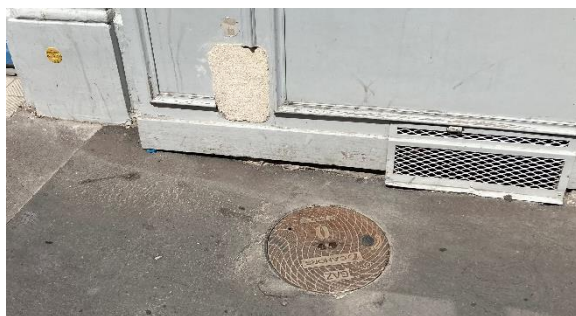
L'immeuble est alimenté depuis le réseau public, une vanne de coupure est située sous le trottoir, dans un regard, à droite de la porte d'entrée de l'immeuble.

La colonne pénètre à gauche de la porte d'entrée de l'immeuble, sous coffrage bois. Cette colonne montante chemine en cueillie de plafond, dans le faux-plafond du hall. Un piquage en plomb semble alimenter les locaux de l'association. La colonne montante se trouve sous coffrage bois à chaque étage, sur les paliers. Les coffrages ne sont pas démontables.

Arrivée gaz

Après la rénovation de la CI/CM par GRDF, il pourrait être vérifié la présence d'une ventilation haute (en toiture) de la gaine gaz ou une création pourrait être imaginée.

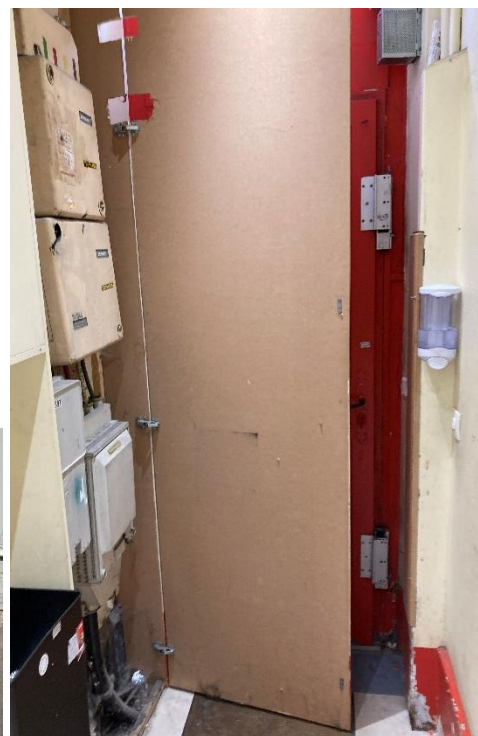
L'alimentation depuis le réseau ENEDIS se trouve au RDC, derrière la porte d'entrée.

La distribution chemine en faux plafond vers la colonne montante.

Arrivée électrique

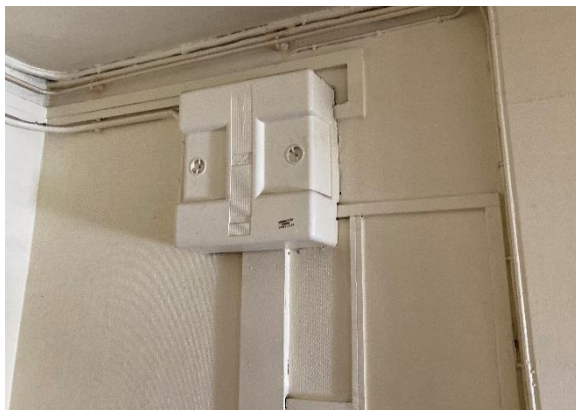
On note la présence de canalisations en plomb sur les paliers entre la colonne montante et les logements.

Palier type

- Une rénovation de l'éclairage des parties communes (avec pose d'appareillage à led, sur détection de présence). Mobilisation des CEE possible et économie de charge
- Une purge des anciennes installations inutilisées (courants fort, téléphonie, ...) sur les paliers, hall et escalier.
- Un raccordement de tous les logements à la colonne de terre
- Une mesure de sa résistance de la terre.
- Au cas par cas des interventions dans les logements (pour une rénovation partielle, le raccordement à la terre ou des compléments d'équipement selon la norme NF C 15-100).

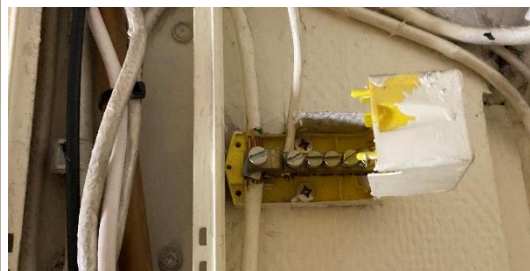
Une colonne de terre est présente dans les étages, avec un boîtier de raccordement à chaque palier.

Tous les logements ne semblent pas raccordés (notamment au 3<sup>ème</sup> et au 1<sup>er</sup>).

Bornier de terre

Une mesure de sa résistance pourrait être envisagée.

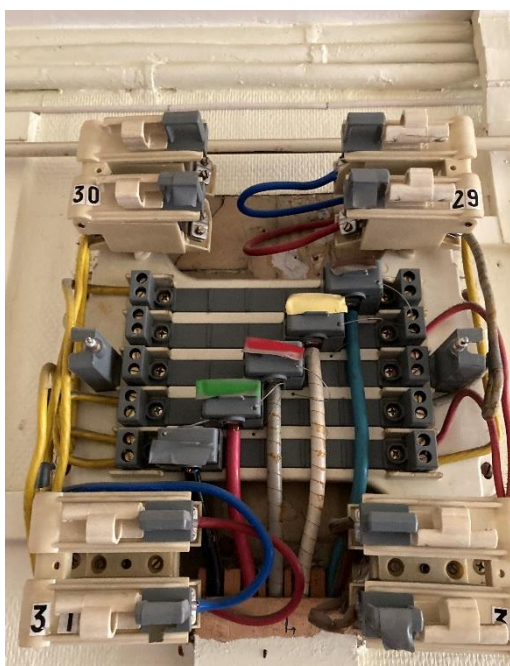
Un répartiteur de type "BEROMET" se trouve sur chaque palier. Cette colonne montante n'est pas en gaine technique

BEROMET du 4<sup>ème</sup> ouvert pour la visite

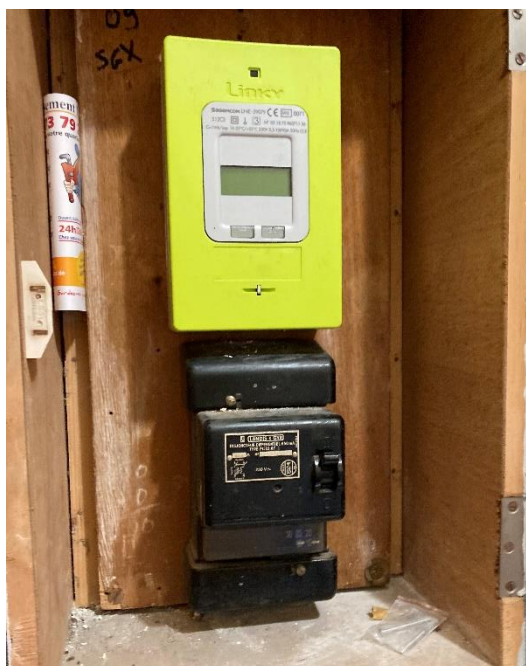
Les services généraux sont alimentés depuis un compteur LINKY, calibré à 3 KVA situé à droit de la porte d'entrée, avec le disjoncteur général.

Compteur services généraux au RDC

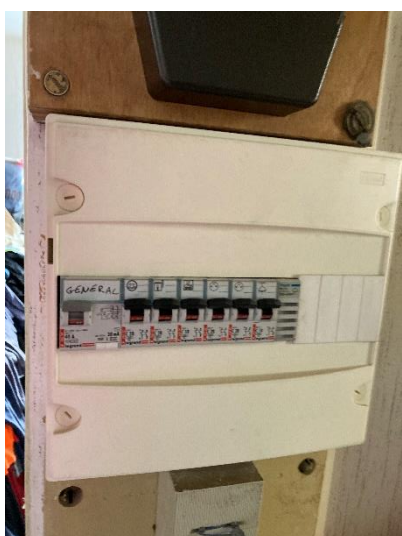
Logement 201

Seul le logement 201, alimenté au gaz a pu être visité (partiellement car très encombré). Le gaz n'alimente qu'une chaudière. L'installation de distribution du gaz est en cuivre.

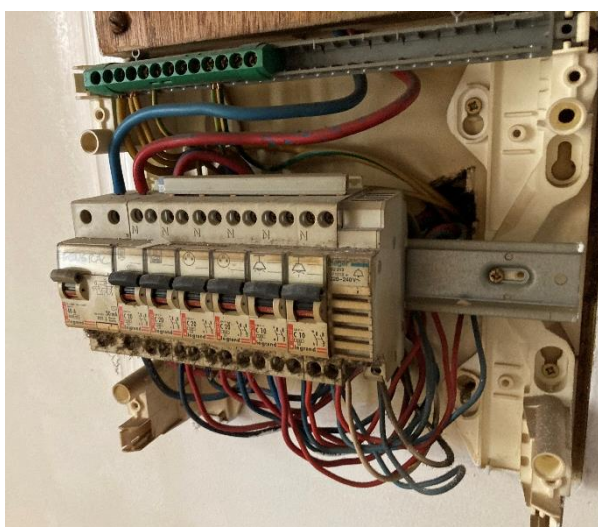
Le logement 203 en cours de travaux sera considéré comme "neuf" à la remise en location.

Logement 203 en cours de rénovation – tableau prévu remplacé

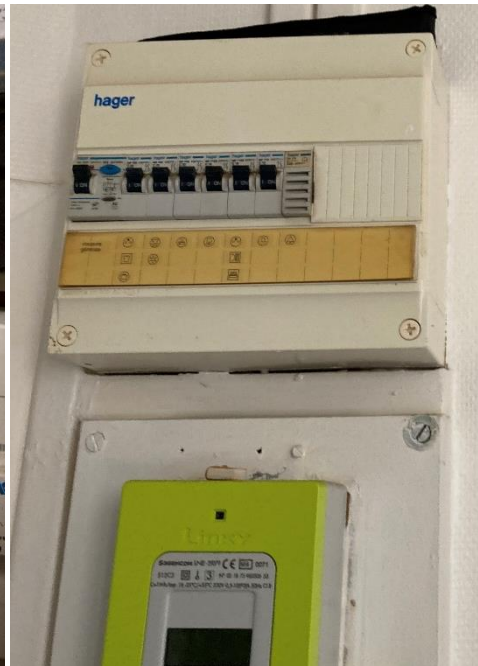
Logement 403

Pour le 403, au 4<sup>ème</sup> étage, il n'y a pas de non-conformité relevée sur les installations gaz et électricité. La distribution gaz existe, mais, il n'y a plus de compteur et le gaz n'est plus utilisé.
