Mission d'AMO

Diagnostic des installations gaz et électricité en vue de leurs remplacements
62, avenue Jean Jaurès – 75019 Paris

Société Philanthropique
15, rue de Bellechasse
75007 PARIS

CADENCE
9, rue de Domrémy
75013 PARIS
T : 01 45 85 89 28
secretariat@cadenceidf.fr

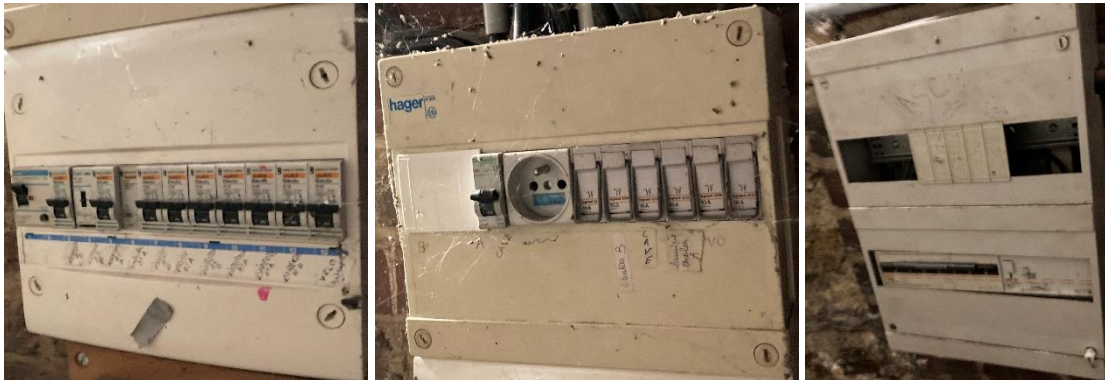
Le tableau TGBT est constitué des plusieurs tableaux, de différentes générations. Un tableau est équipé d'un disjoncteur différentiel 30 mA, avec des disjoncteurs ou fusibles par circuit. Il manque des plastrons sur le tableau des ascenseurs. Ce tableau est à moderniser.

Différents tableaux des services généraux au sous-sol

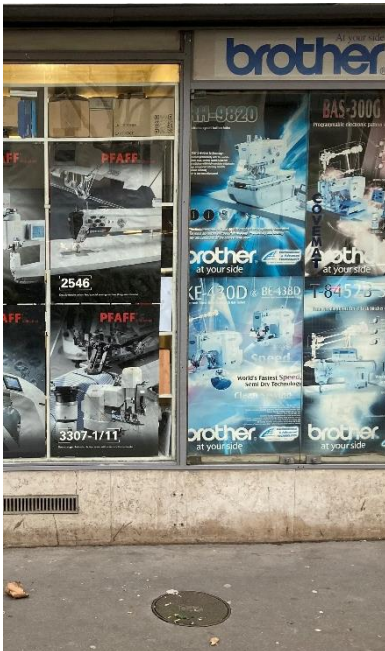
Une vanne de coupure est située sous le trottoir dans un regard, avenue Jean Jaurès devant la boutique, pour la cage du 1, passage Melun.

Regard avec arrivée gaz sur rue

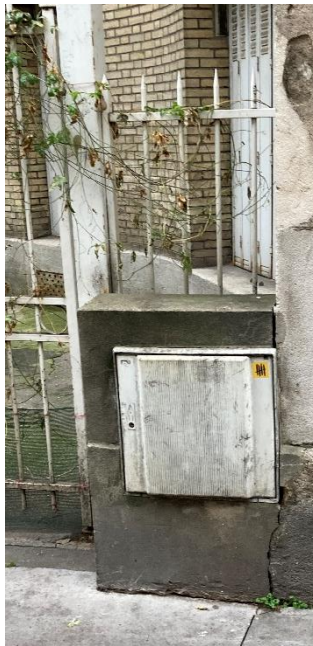
Une vanne de coupure est située dans un coffret de façade sur le passage de Melun entre le 3 et le 5.

Regard avec arrivée gaz sur rue pour le 3, passage de Melun

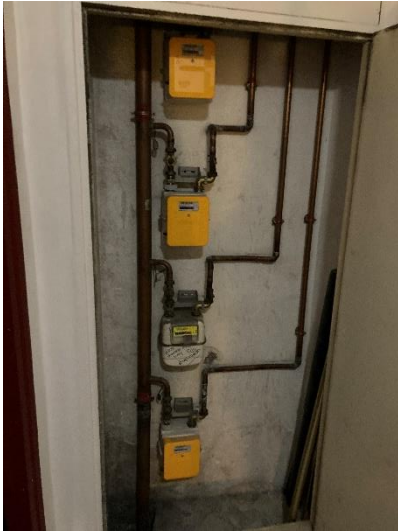
Une colonne chemine dans chaque escalier du rez-de-chaussée au dernier étage. Ces colonnes sont en gaines techniques, avec les compteurs. Ces colonnes montantes sont en cuivre.

Colonne gaz

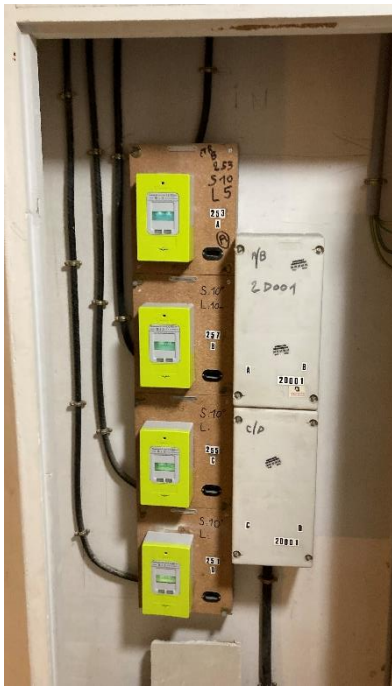
Des coffrets de dérivation se trouvent sur tous les paliers, à chaque étage dans chaque escalier, en gaine technique.

Colonne électrique

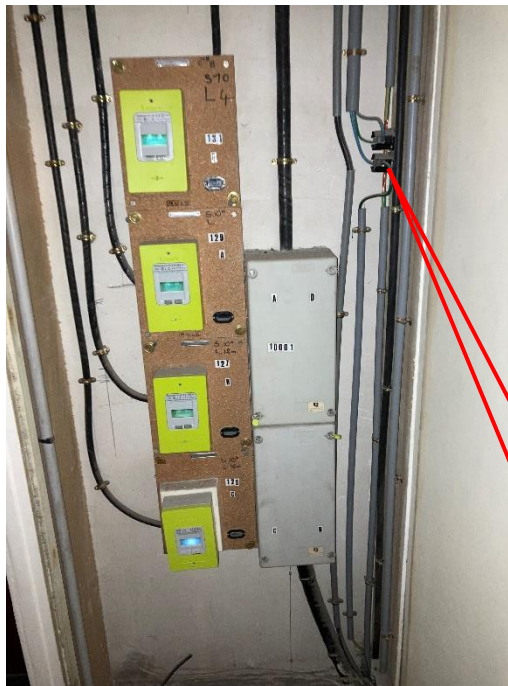
Une colonne de terre est présente dans chaque escalier, à tous les étages, avec un boîtier de raccordement à chaque palier.

Bornier de terre

Une mesure de sa résistance pourrait être envisagée.

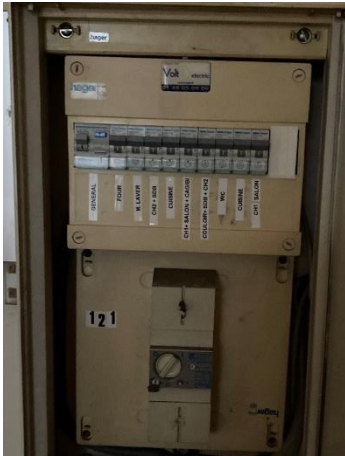
La loge et son logement sont alimentés depuis un compteur spécifique indépendant, avec son propre tableau.

Tableau de la loge et de son logement

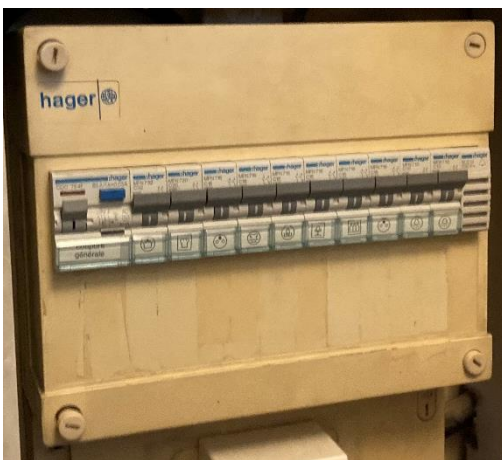
Logement A 0103

- Dans quelques appartements, on a pu constater des prises ou appareillages cassés (A 0102, A 0103, B 0102, B 0623,
- En A 0415, l'installation a été "bricolée" par le locataire.
- Il manque des prises et appareillage par rapport au standard de la norme NF C 15-100 relative aux équipements.
- Les tableaux des services généraux seraient à rénover et à fusionnés.
- Quelques logements sont chauffés avec des convecteurs électriques de type "grille-pain" (C 0001).

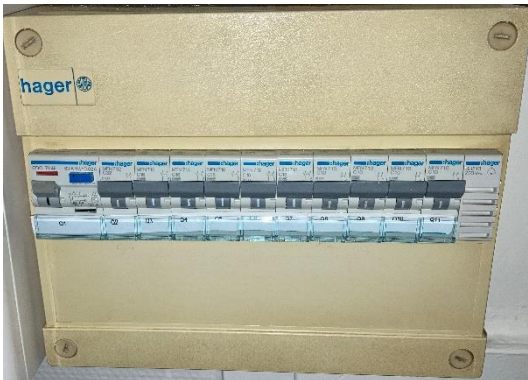
Logement A 0321 avec son complément pour le chauffage électrique

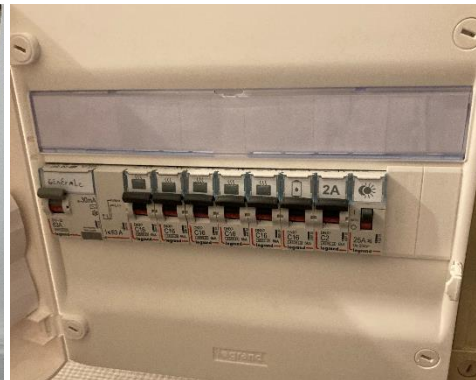
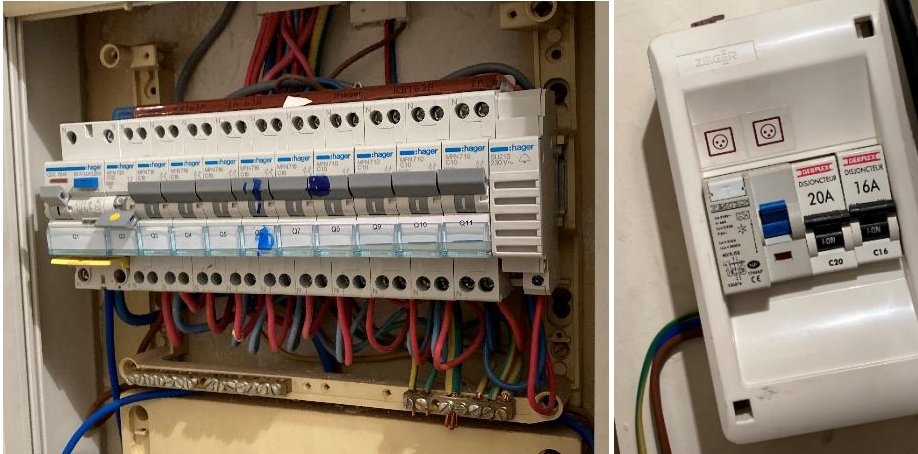
- Les tableaux TGBT sont équipés d'un disjoncteur différentiel 30 mA, sont tableaux sont dans un état correct sauf en A 0415 ou il manque le cache.
- Les installations sont en état correct, mais dans de nombreux appartements, la terre n'est pas distribuée sur les prises des pièces sèches (séjour, chambres, ...).

Logement A 0415 avec complément "posé par le locataire".
