Mission d'AMO

Diagnostic des installations gaz et électricité en vue de leurs remplacements
187, boulevard Murat – 75016 Paris

Société Philanthropique
15, rue de Bellechasse
75007 PARIS

CADENCE
9, rue de Domrémy
75013 PARIS
T : 01 45 85 89 28
secretariat@cadenceidf.fr

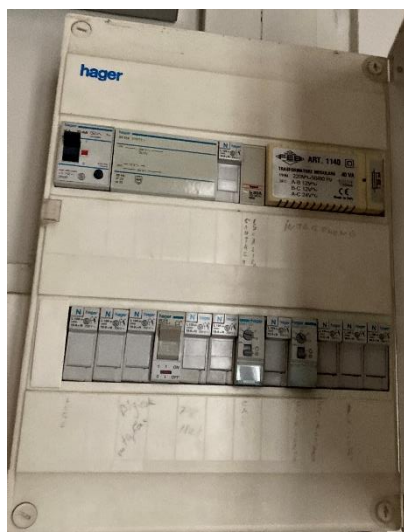
Les services généraux sont alimentés depuis un compteur LINKY calibré à 24 kVA, situé dans la loge à rez-de-chaussée, avec le disjoncteur général et le tableau. Ce tableau est équipé d'un disjoncteur différentiel 30 mA, mais les protections des circuits sont encore de type "fusibles".

Le tableau est dans un état correct, mais pourrait être rénové pour remplacer les fusibles par des disjoncteurs.

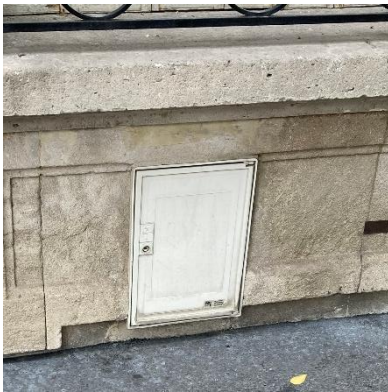
L'immeuble est alimenté depuis le réseau public, une vanne de coupure est située dans un coffret aux pompiers en façade, à droite de la porte d'entrée de l'immeuble.

Arrivée gaz sous trottoir

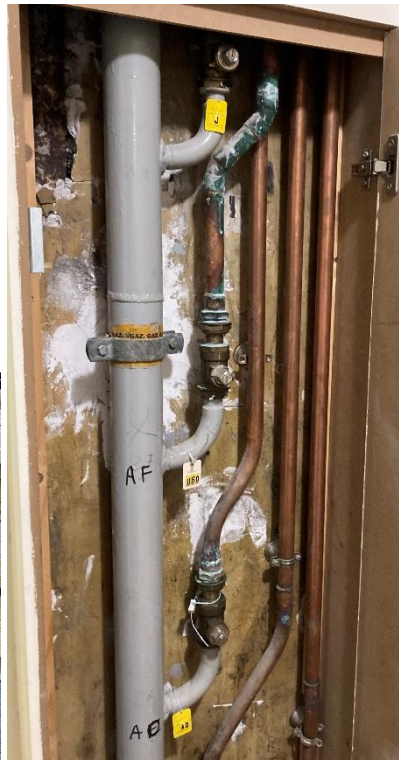
Les logements sont alimentés depuis une colonne montante située entre les 2 portes d'entrée des logements en face l'ascenseur. Des trappes permettent l'accès aux vannes d'isolement. La colonne est dévotée entre le RDC et le 1^{er} étage (en apparent, au plafond du hall).

Colonne gaz – étage courant

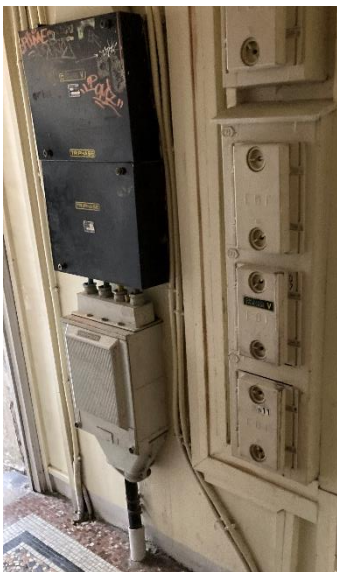
Départ de la colonne montante
au rez-de-chaussée

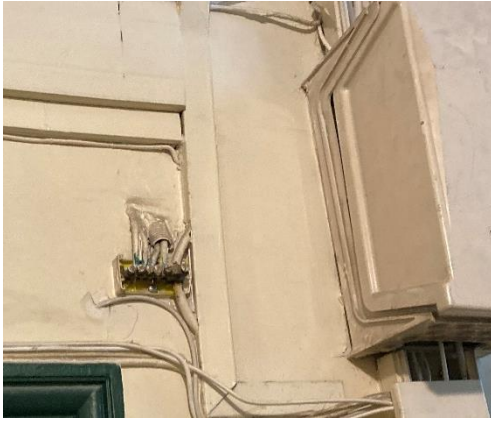
Une colonne de terre est présente dans les étages, avec un boîtier de raccordement à chaque palier. Elle se trouve à droite de la porte de l'appartement de droite.

Tous les logements semblent raccordés.

Bornier de terre

Une mesure de sa résistance pourrait être envisagée.

- Une vérification des raccordements de tous les logements à la colonne de terre
- Une mesure de sa résistance de la terre.
- Au cas par cas des interventions dans les logements (pour des compléments d'équipement selon la norme NF C 15-100).
