Mission d'AMO

Diagnostic des installations gaz et électricité en vue de leurs remplacements
3, avenue de Saint Mandé – 75012 Paris

24 septembre 2021

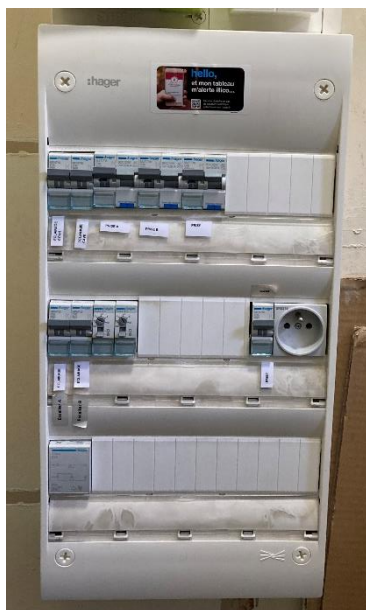
Les services généraux sont alimentés depuis un compteur LINKY, calibré à 9 KVA situé un local indépendant à RDC, à proximité de la loge, avec le disjoncteur général.

Le tableau TGBT est situé dans ce même local. Ce tableau est équipé d'un disjoncteur différentiel 30 mA, il est commun à toutes les parties communes et aux 2 cages d'escalier

Le tableau est en bon état et récent.

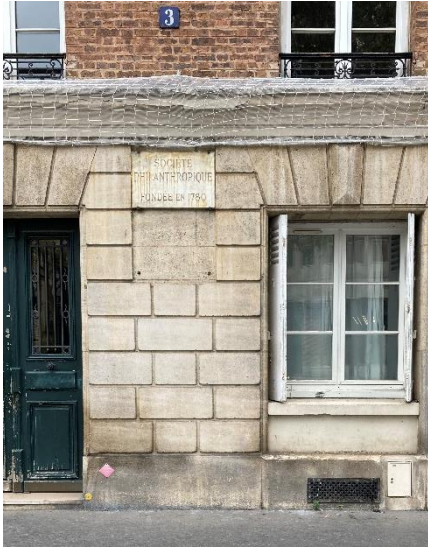
Arrivées gaz Av St Mandé

L'immeuble est alimenté depuis le réseau public, on trouve une vanne de coupure situées en façade sous le trottoir accessible aux pompiers, à gauche de la porte d'entrée de l'immeuble.

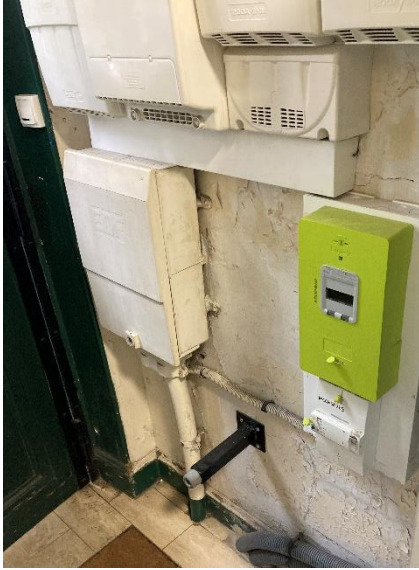
Arrivée et compteur ascenseur

Les ascenseurs sont alimentés depuis un compteur LINKY commun calibré à 24 kVA, situé dans le hall à gauche des boîtes à lettres.

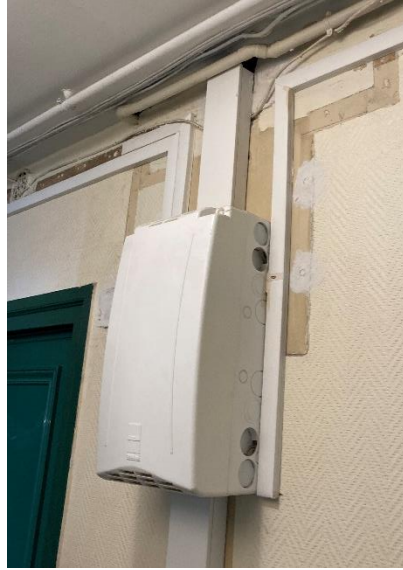
Palier type

On note la présence de canalisations en plomb sur les paliers entre la colonne montante et dans quelques logements.

Une dépose des réseaux abandonnés pourrait être envisagée afin de mieux repérer les réseaux encore utilisés et sous pression.

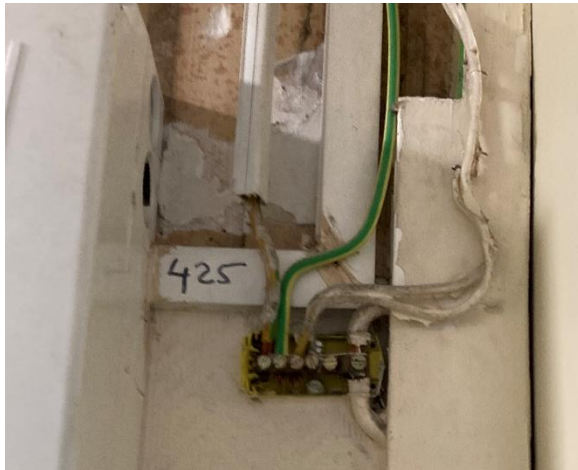
Borniers de terre

Une colonne de terre est présente dans les étages, avec un boîtier de raccordement à chaque palier. Tous les logements ne semblent pas raccordés. Une mesure de sa résistance pourrait être envisagée.

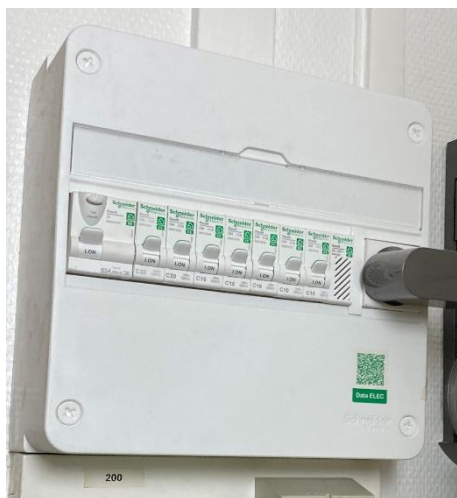
Logement A112

Le logement 112, vide était en cours de rénovation.

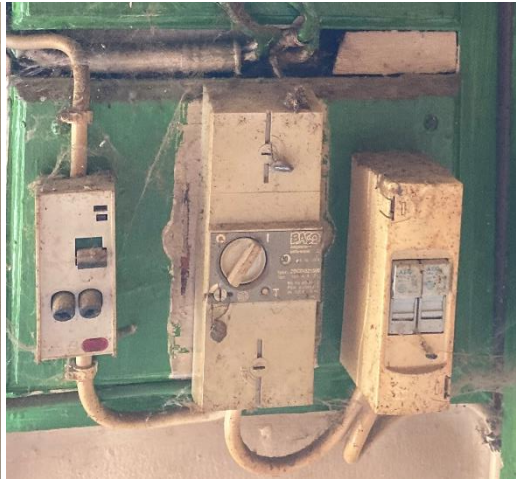
Logement B330

Le logement B330, vide doit être rénové prochainement.

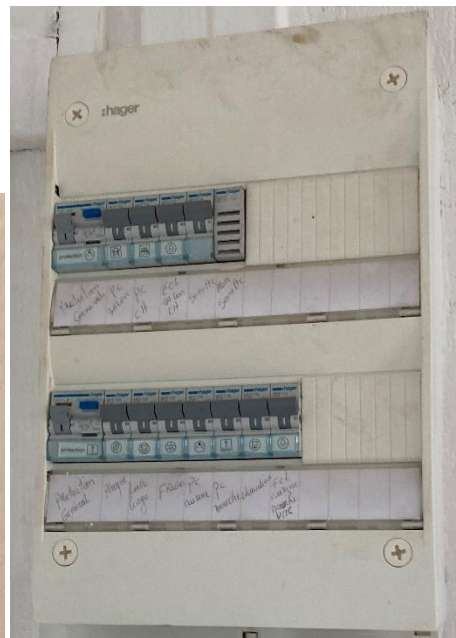
Logement B663

Le logement B663 est vide.
