Localisation  
**RESIDENCE DES 1/3, 5/7 PASSAGE DE MELUN ET 97 RUE DE MEAUX  
75019 PARIS**

Travaux  
**REFECTION ET ISOLATION DES COUVERTURES  
AVEC REFECTION DES SOUCHES DE CHEMINEES**

**NOTICE DE PRESENTATION**

**JUIN 2022**

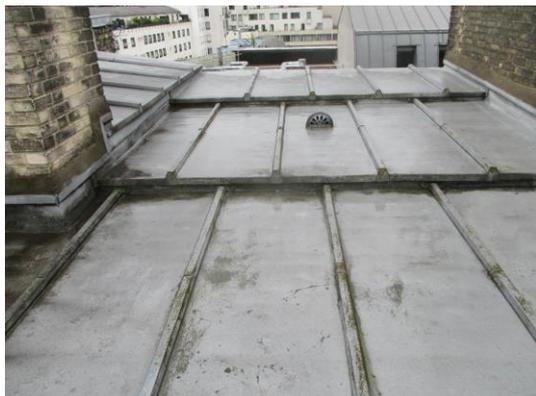
Le zinc est blanchi et usé présentant une granulométrie de surface importante.  
Il a perdu de sa rigidité.

Les couvre-joints se décollent facilement des tasseaux bois.

Nous avons également observé quelques fissures sur les solins des souches de cheminées mais sans gravité.

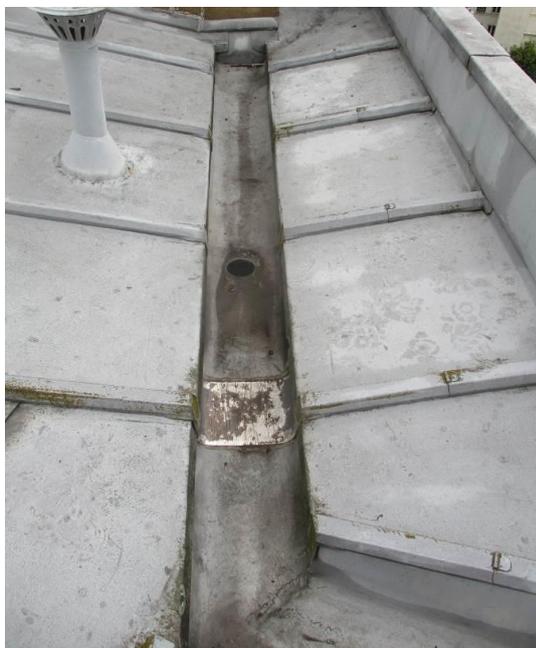
Le chéneau comporte des réparations sommaire au véral sur de nombreuses soudures.

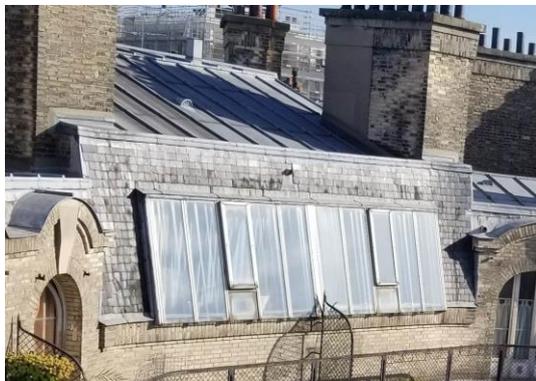
La couverture au niveau des terrassons est sensiblement dans le même état que la zone A. L'ardoise des brisis comporte de nombreuses traces de pyrites de fer et percement.

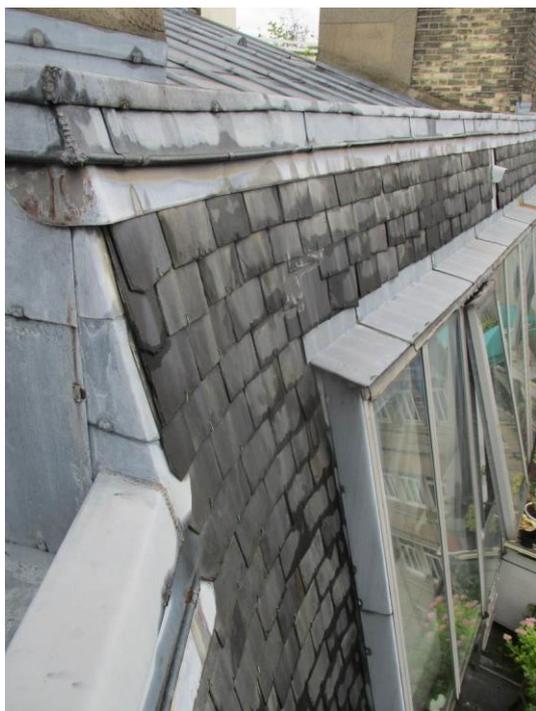
La couverture au niveau des terrassons est sensiblement dans le même état que la zone A. L'ardoise en brisis comporte des traces de pyrites de fer.

De nombreuses ardoise sont déplacées.

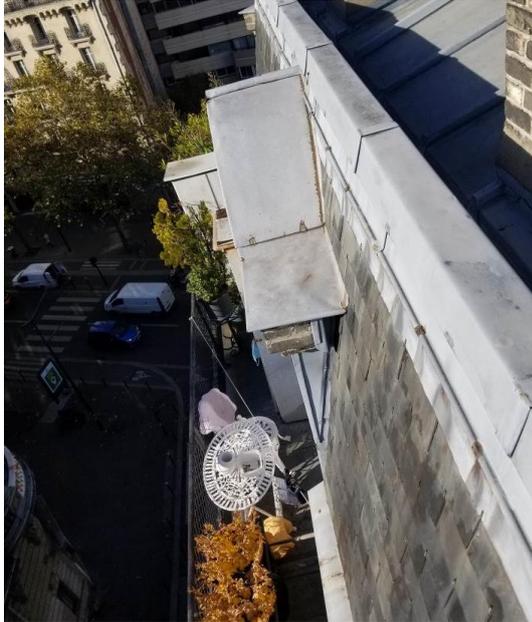
L'état du brisis est inquiétant avec une couverture zinc très usée et des traces de pyrites importantes sur les ardoises du brisis.

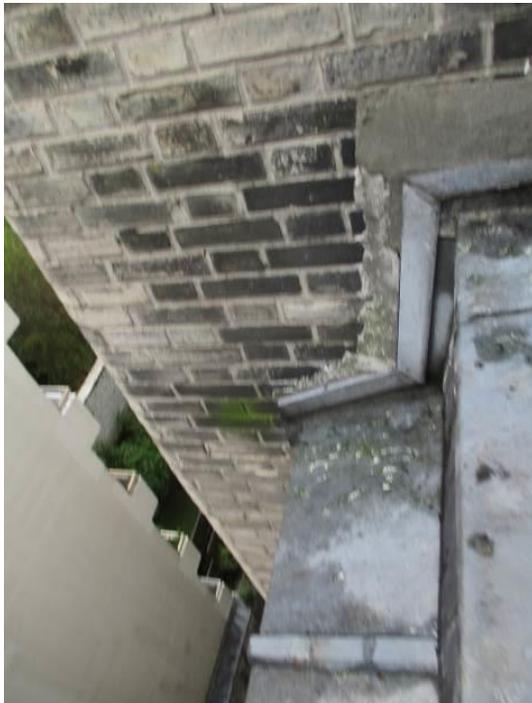
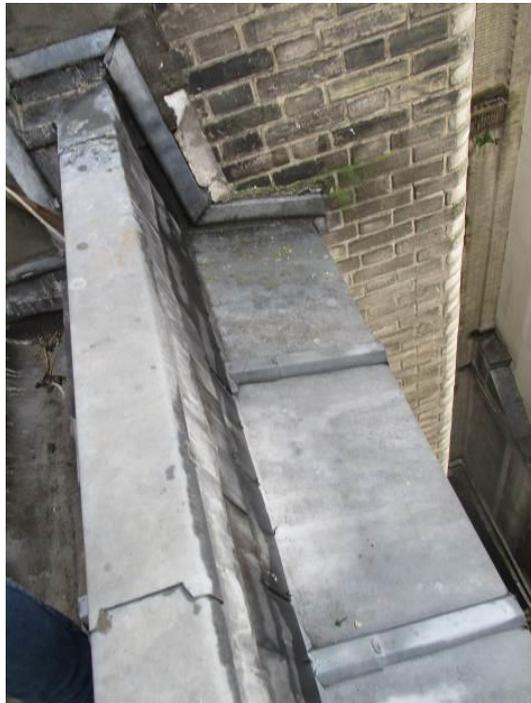
L'état du brisis est inquiétant avec une couverture zinc très usée et des traces de pyrites importantes sur les ardoises du brisis.

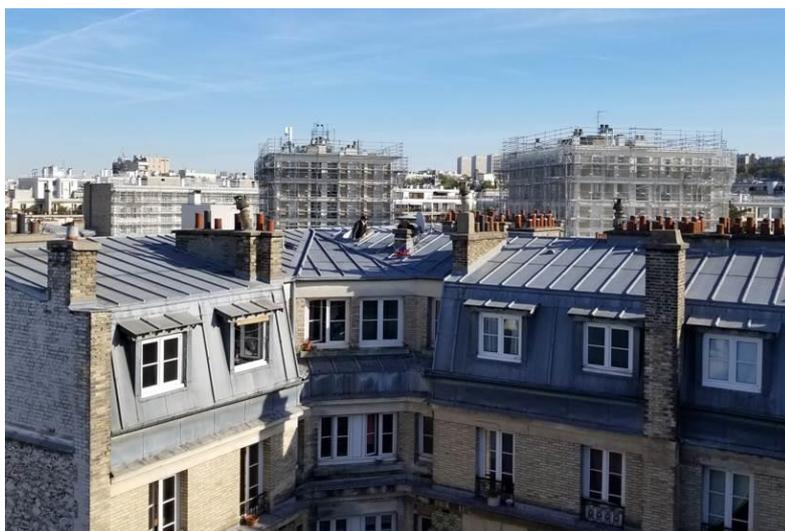
Le zinc au niveau des terrassons et brisis de cette zone est sensiblement dans le même état que la couverture du bâtiment 1/3 Passage Melun.

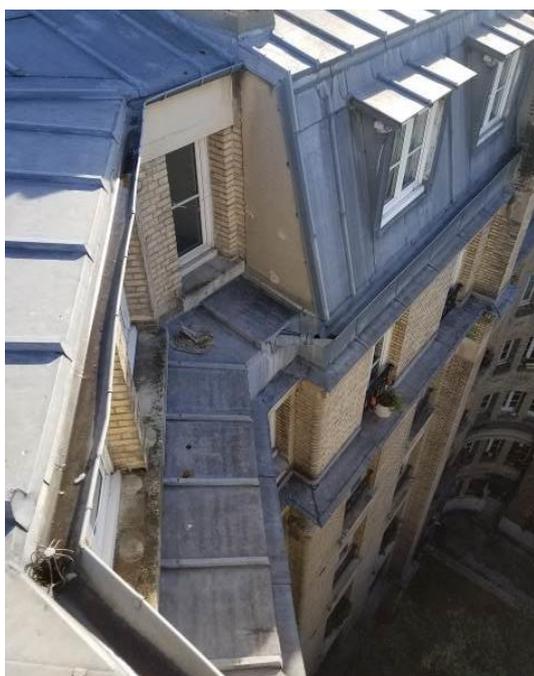
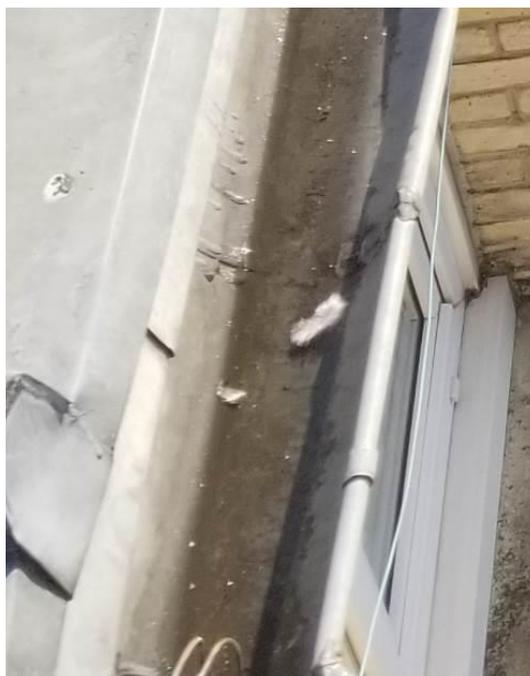
Les gouttières pendantes sont en mauvais état, il y a des soudures cassées à plusieurs endroits.

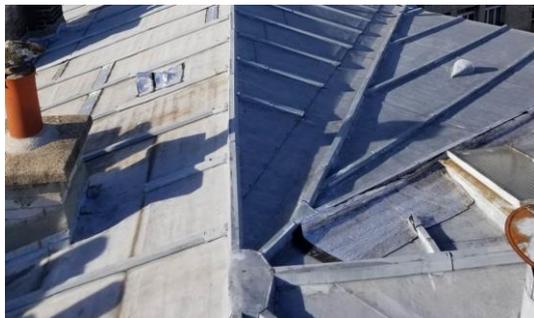
Le zinc au niveau des terrassons et brisis de cette zone est sensiblement dans le même état que la couverture du bâtiment 1/3 Passage Melun.

On peut voir apparaître les traces des voliges qui indiquent une épaisseur de zinc faible.

Plusieurs réparations au véral ont été effectuées sur cette partie de la toiture.

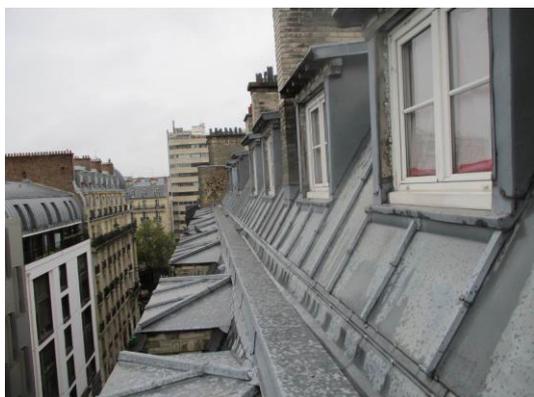
Les boiseries des lucarnes sont abimées.

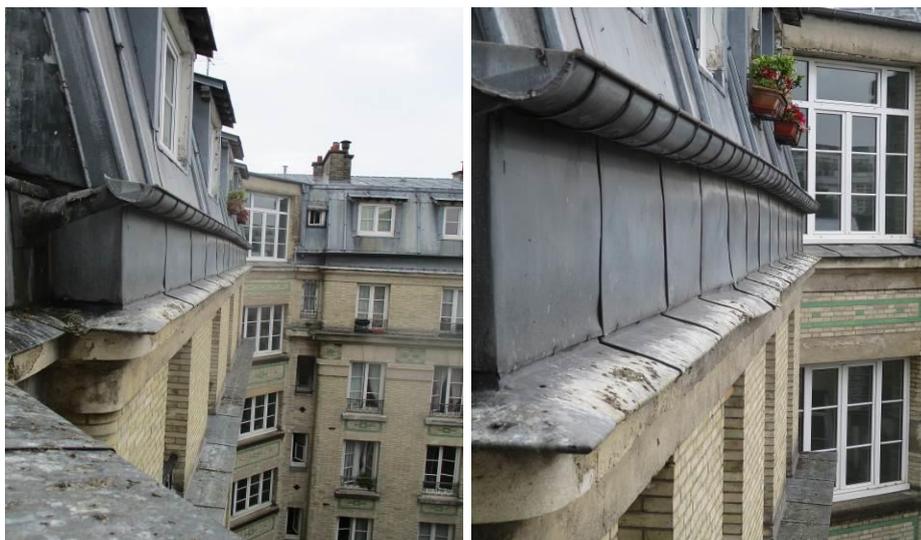
Le zinc au niveau des terrassons et brisis de cette zone est sensiblement dans le même état que la couverture du bâtiment 1/3 Passage Melun.

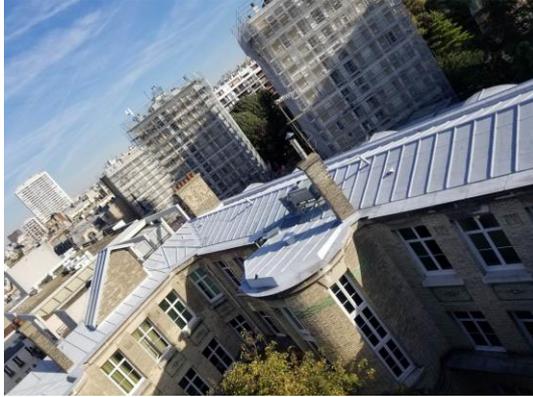
Le zinc au niveau des terrassons de cette zone est recouvert de peinture Bolloré, appliqué pour prolonger sa durée de vie.

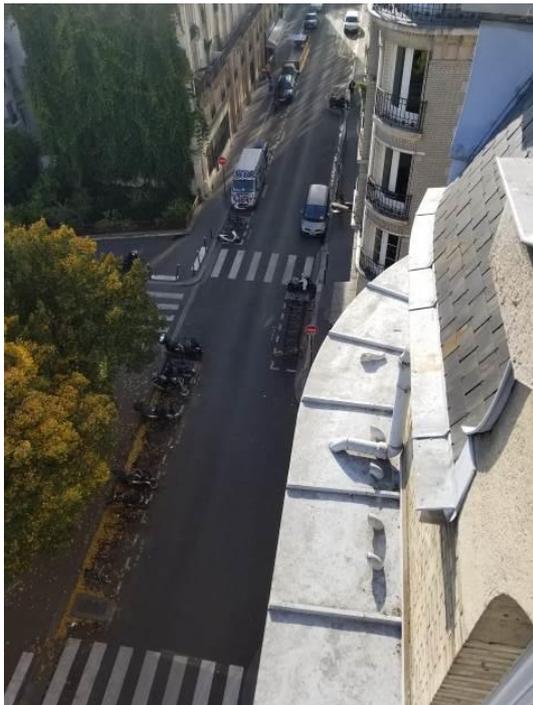
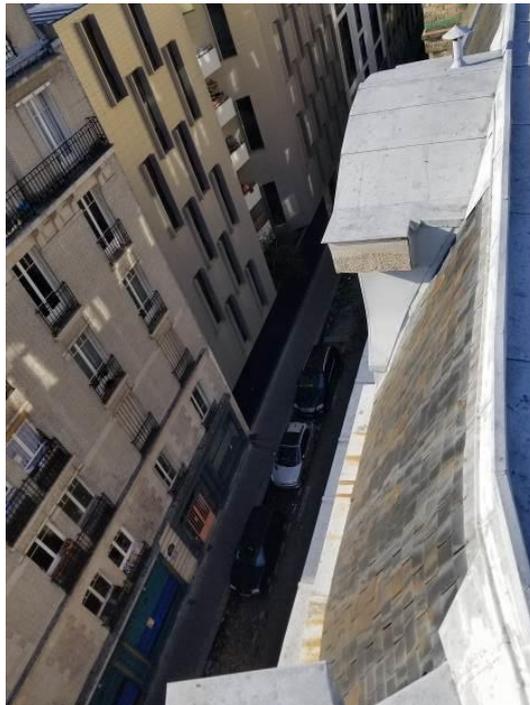
L'ardoise en brisis comporte des traces de pyrite de fer et de percements importantes.

Les couvertures en zinc sont usées.
