Localisation  
**RESIDENCE DES 1/3, 5/7 PASSAGE DE MELUN ET 97 RUE DE MEAUX  
75019 PARIS**

Travaux  
**REFECTION ET ISOLATION DES COUVERTURES  
AVEC REFECTION DES SOUCHES DE CHEMINEES**

**DOSSIER DE CONSULTATION DES ENTREPRISES**

## **NOTICE DE PRESENTATION**

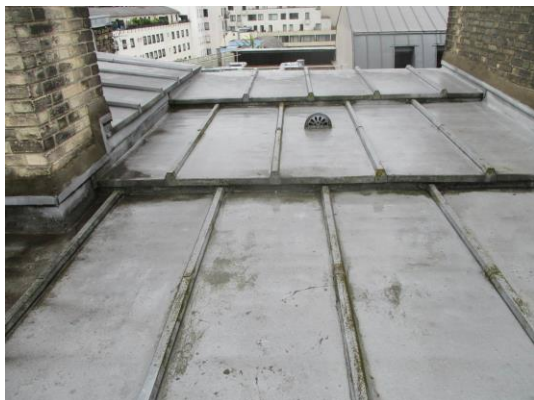
Le zinc est blanchi et usé présentant une granulométrie de surface importante. Il a perdu de sa rigidité.

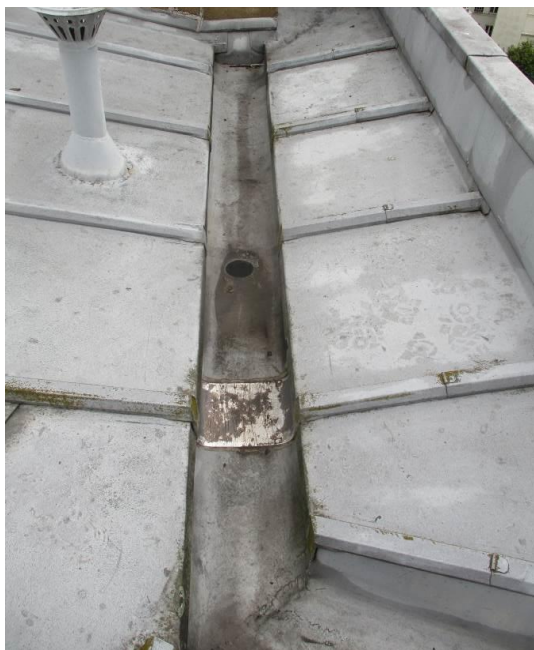
Les couvre-joints se décollent facilement des tasseaux bois.

Nous avons également observé quelques fissures sur les solins des souches de cheminées mais sans gravité.

Le chéneau comporte des réparations sommaire au véral sur de nombreuses soudures.

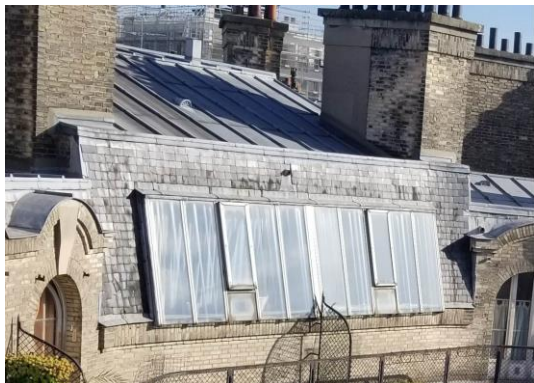
La couverture au niveau des terrassons est sensiblement dans le même état que la zone A. L'ardoise des brisis comporte de nombreuses traces de pyrites de fer et percement.

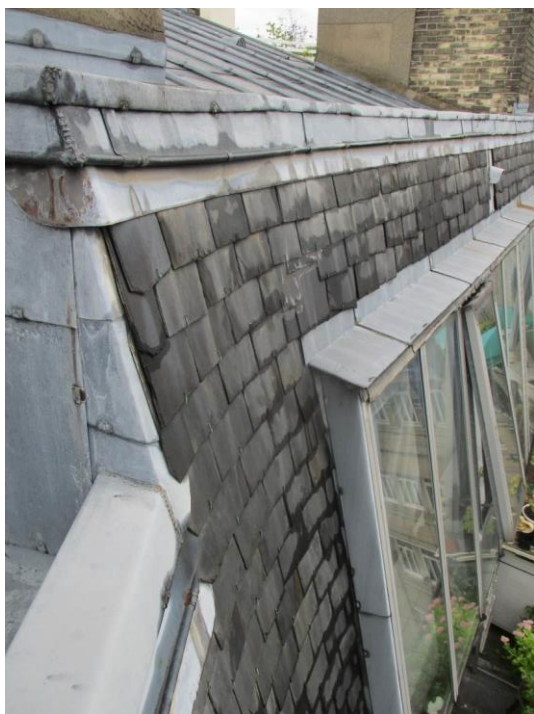
La couverture au niveau des terrassons est sensiblement dans le même état que la zone A. L'ardoise en brisis comporte des traces de pyrites de fer.

De nombreuses ardoise sont déplacées.

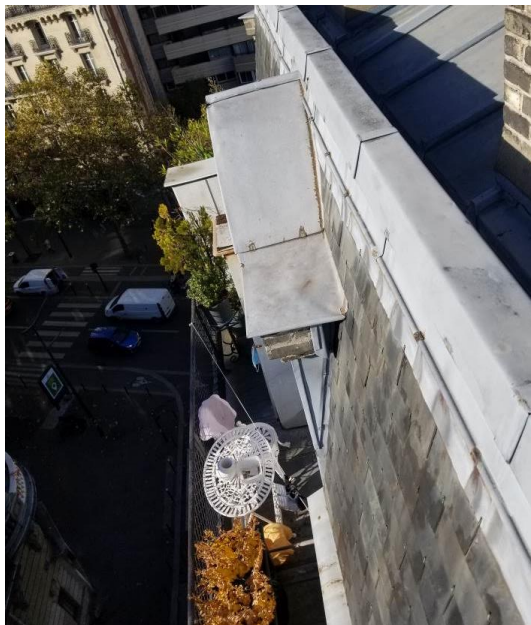
L'état du brisis est inquiétant avec une couverture zinc très usée et des traces de pyrites importantes sur les ardoises du brisis.

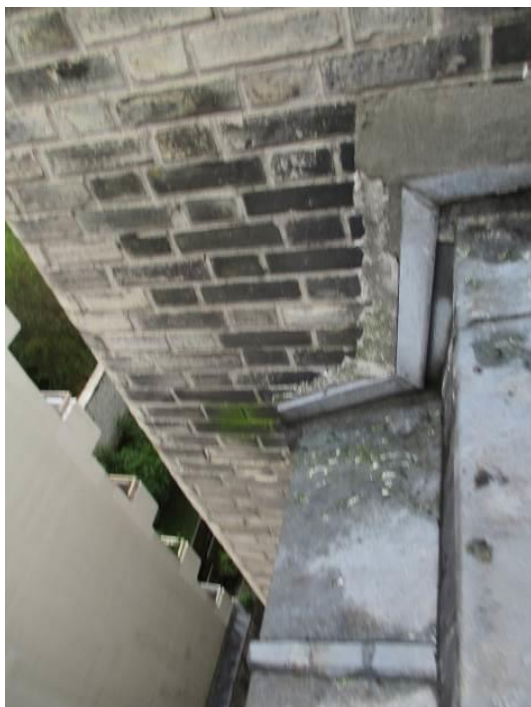
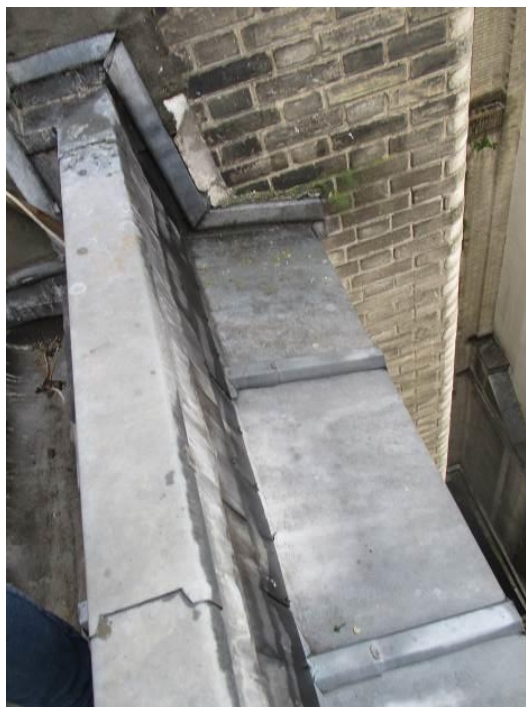
L'état du brisis est inquiétant avec une couverture zinc très usée et des traces de pyrites importantes sur les ardoises du brisis.

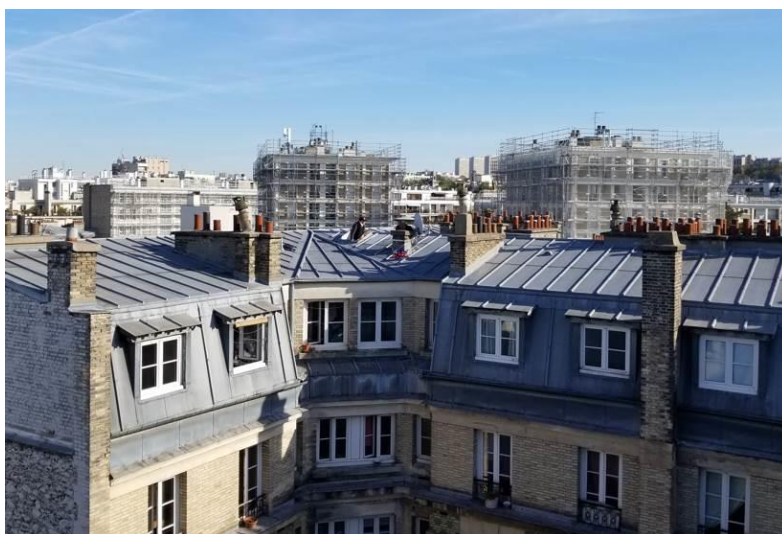
Le zinc au niveau des terrassons et brisis de cette zone est sensiblement dans le même état que la couverture du bâtiment 1/3 Passage Melun.

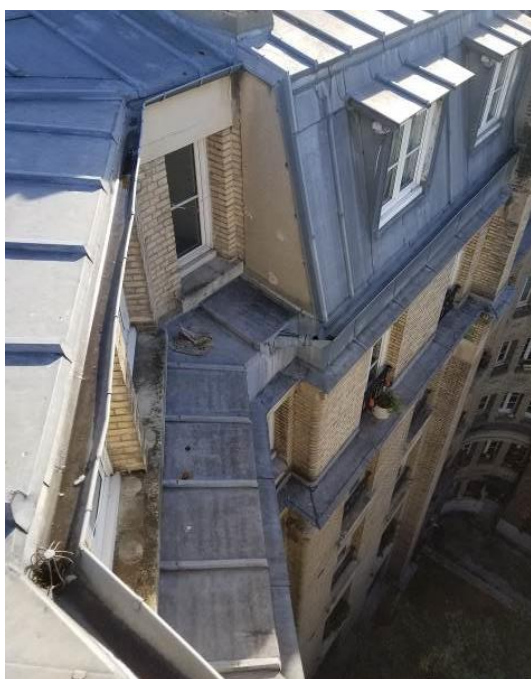
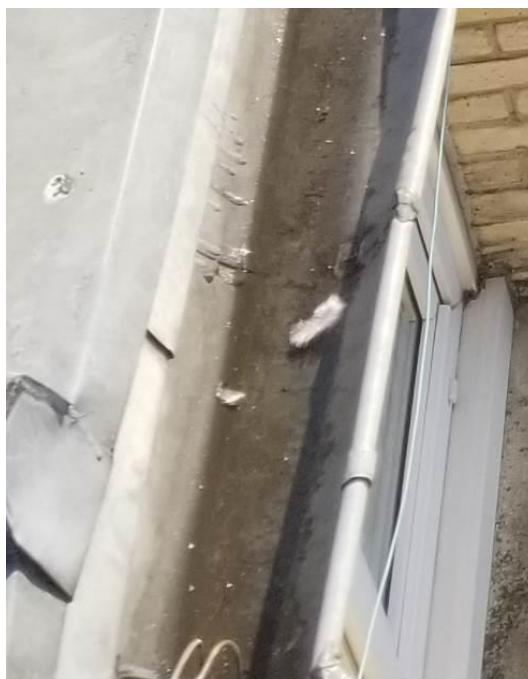
Les gouttières pendantes sont en mauvais état, il y a des soudures cassées à plusieurs endroits.

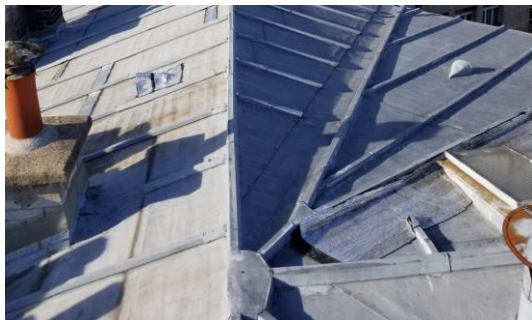
Le zinc au niveau des terrassons et brisis de cette zone est sensiblement dans le même état que la couverture du bâtiment 1/3 Passage Melun.

On peut voir apparaître les traces des voliges qui indiquent une épaisseur de zinc faible.

Plusieurs réparations au véral ont été effectuées sur cette partie de la toiture.

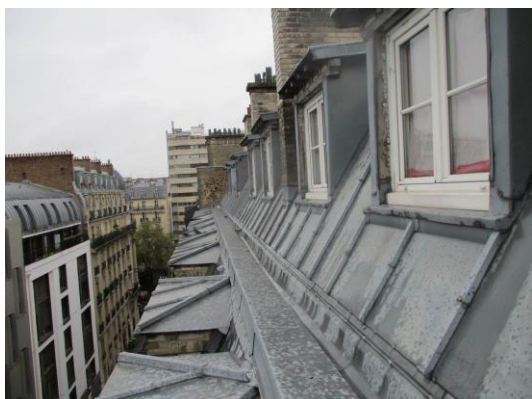
Les boiseries des lucarnes sont abimées.

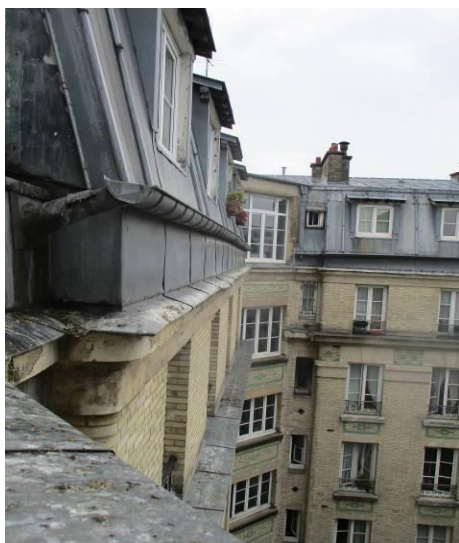
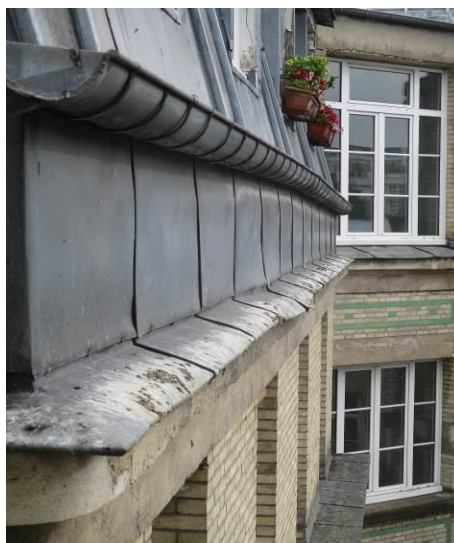
Le zinc au niveau des terrassons et brisis de cette zone est sensiblement dans le même état que la couverture du bâtiment 1/3 Passage Melun.

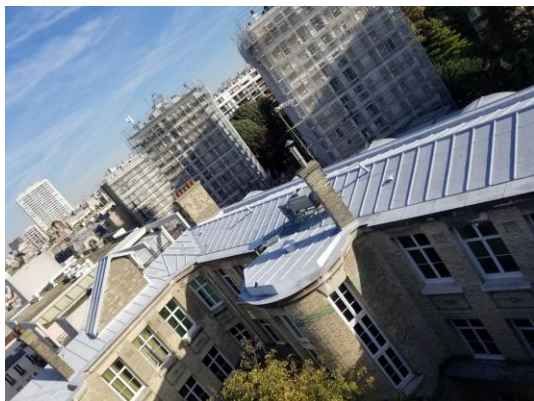
Le zinc au niveau des terrassons de cette zone est recouvert de peinture Bolloré, appliqué pour prolonger sa durée de vie.

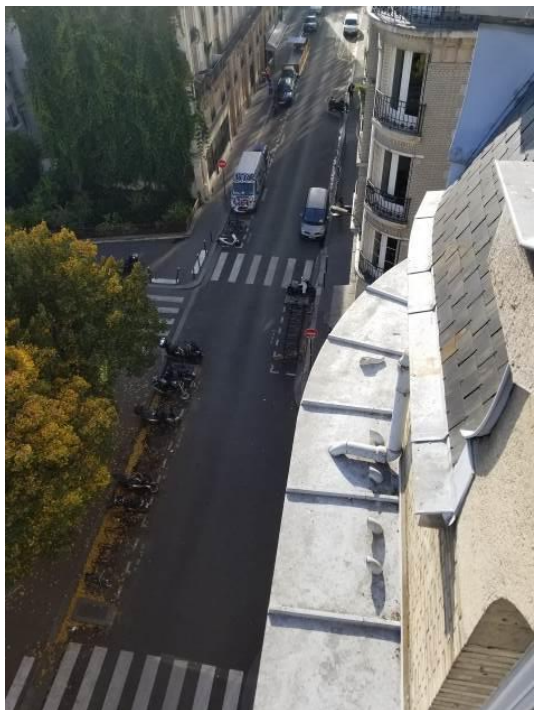
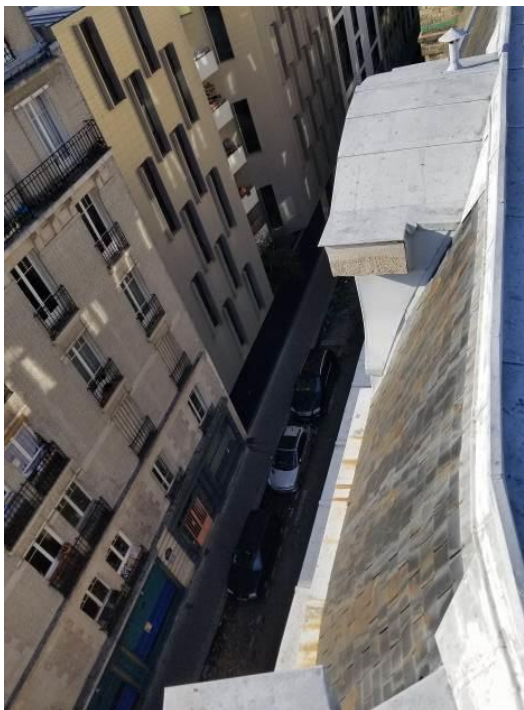
L'ardoise en brisis comporte des traces de pyrite de fer et de percements importantes.

Les couvertures en zinc sont usées.
