## DOSSIER

### FOYER DES FEUILLANTINES

### RESTRUCTURATION DE L'ACCUEIL & DES 10 LOGEMENTS DANS LE CADRE DE L'ADAP du FEJA « Les Feuillantines »

Remodifié le 22/11/2018 suite aux remarques MO Phase PRO du 5/11/2018

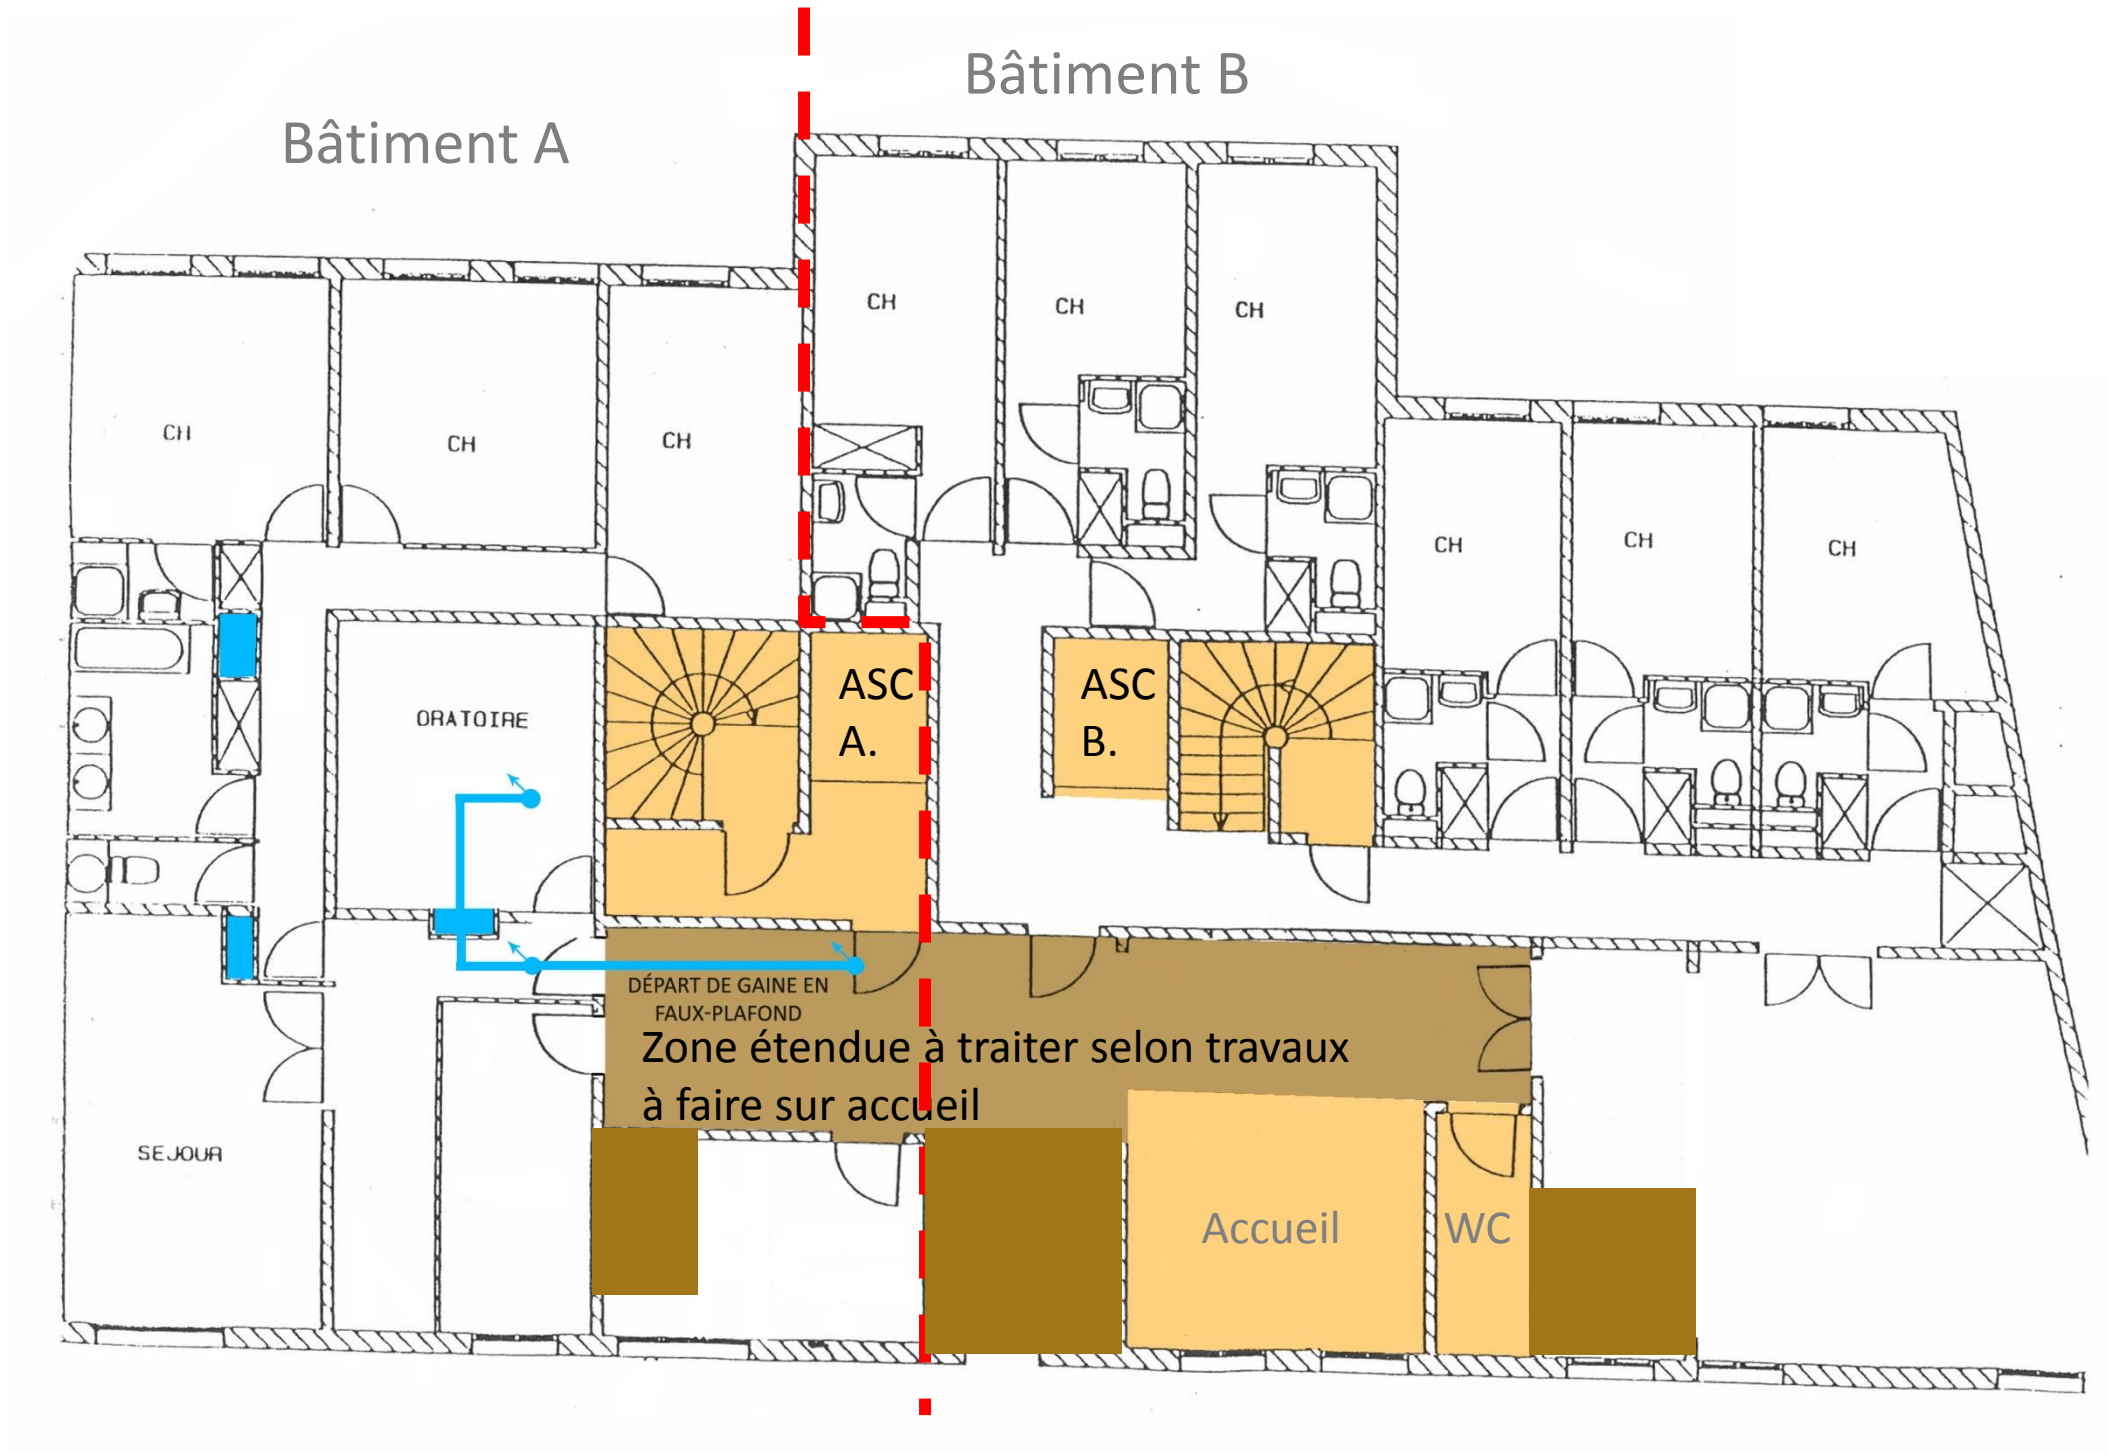
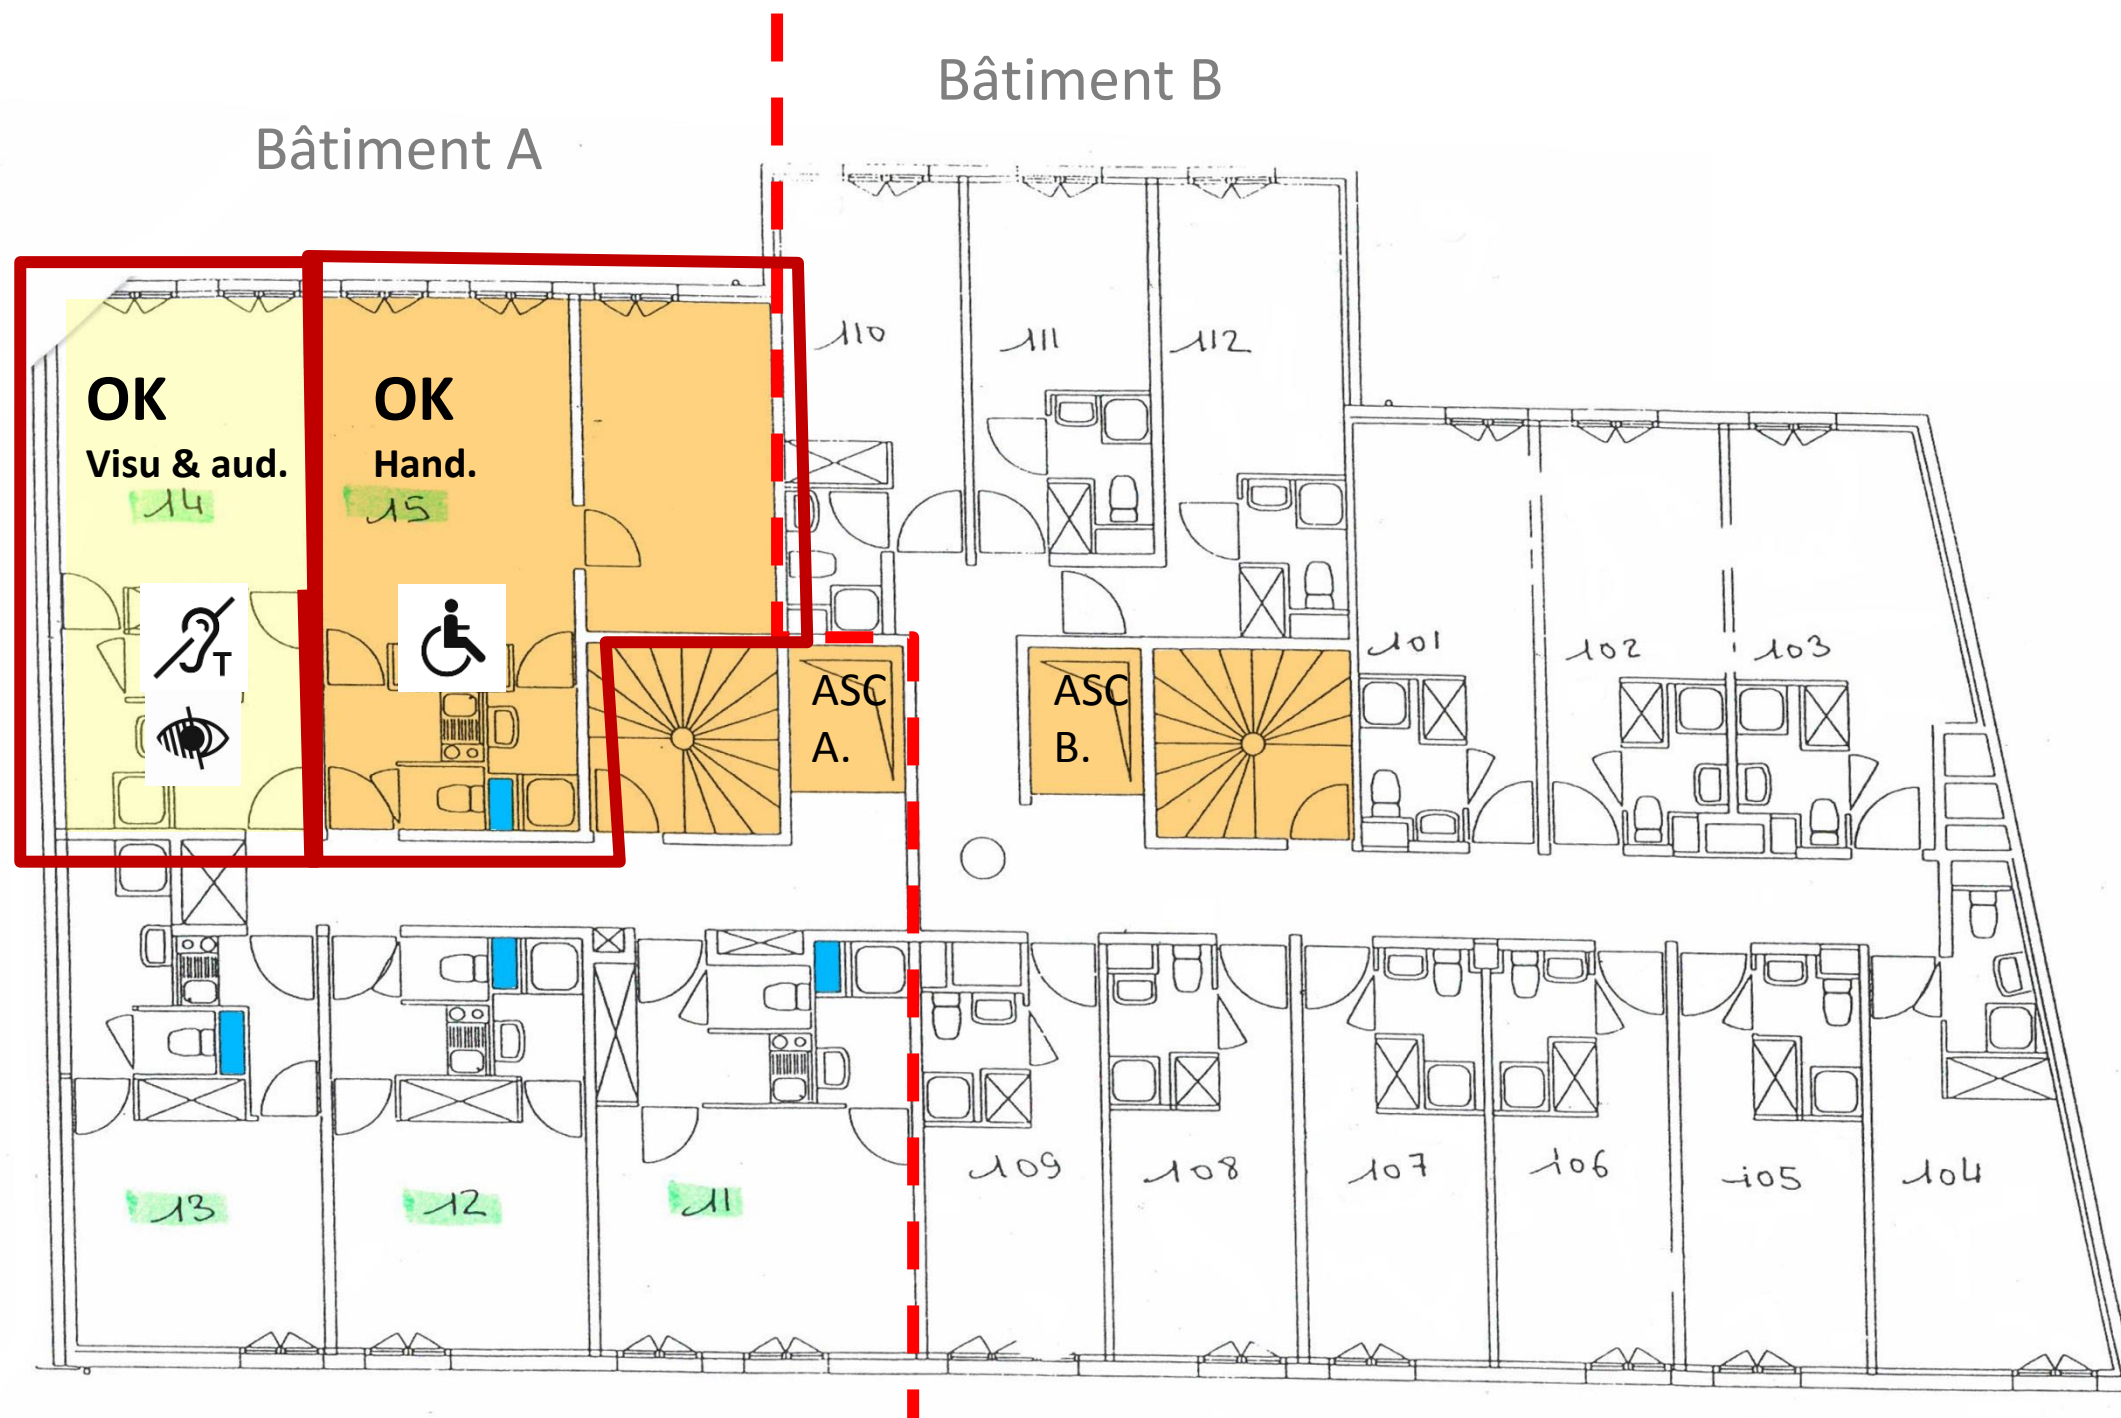
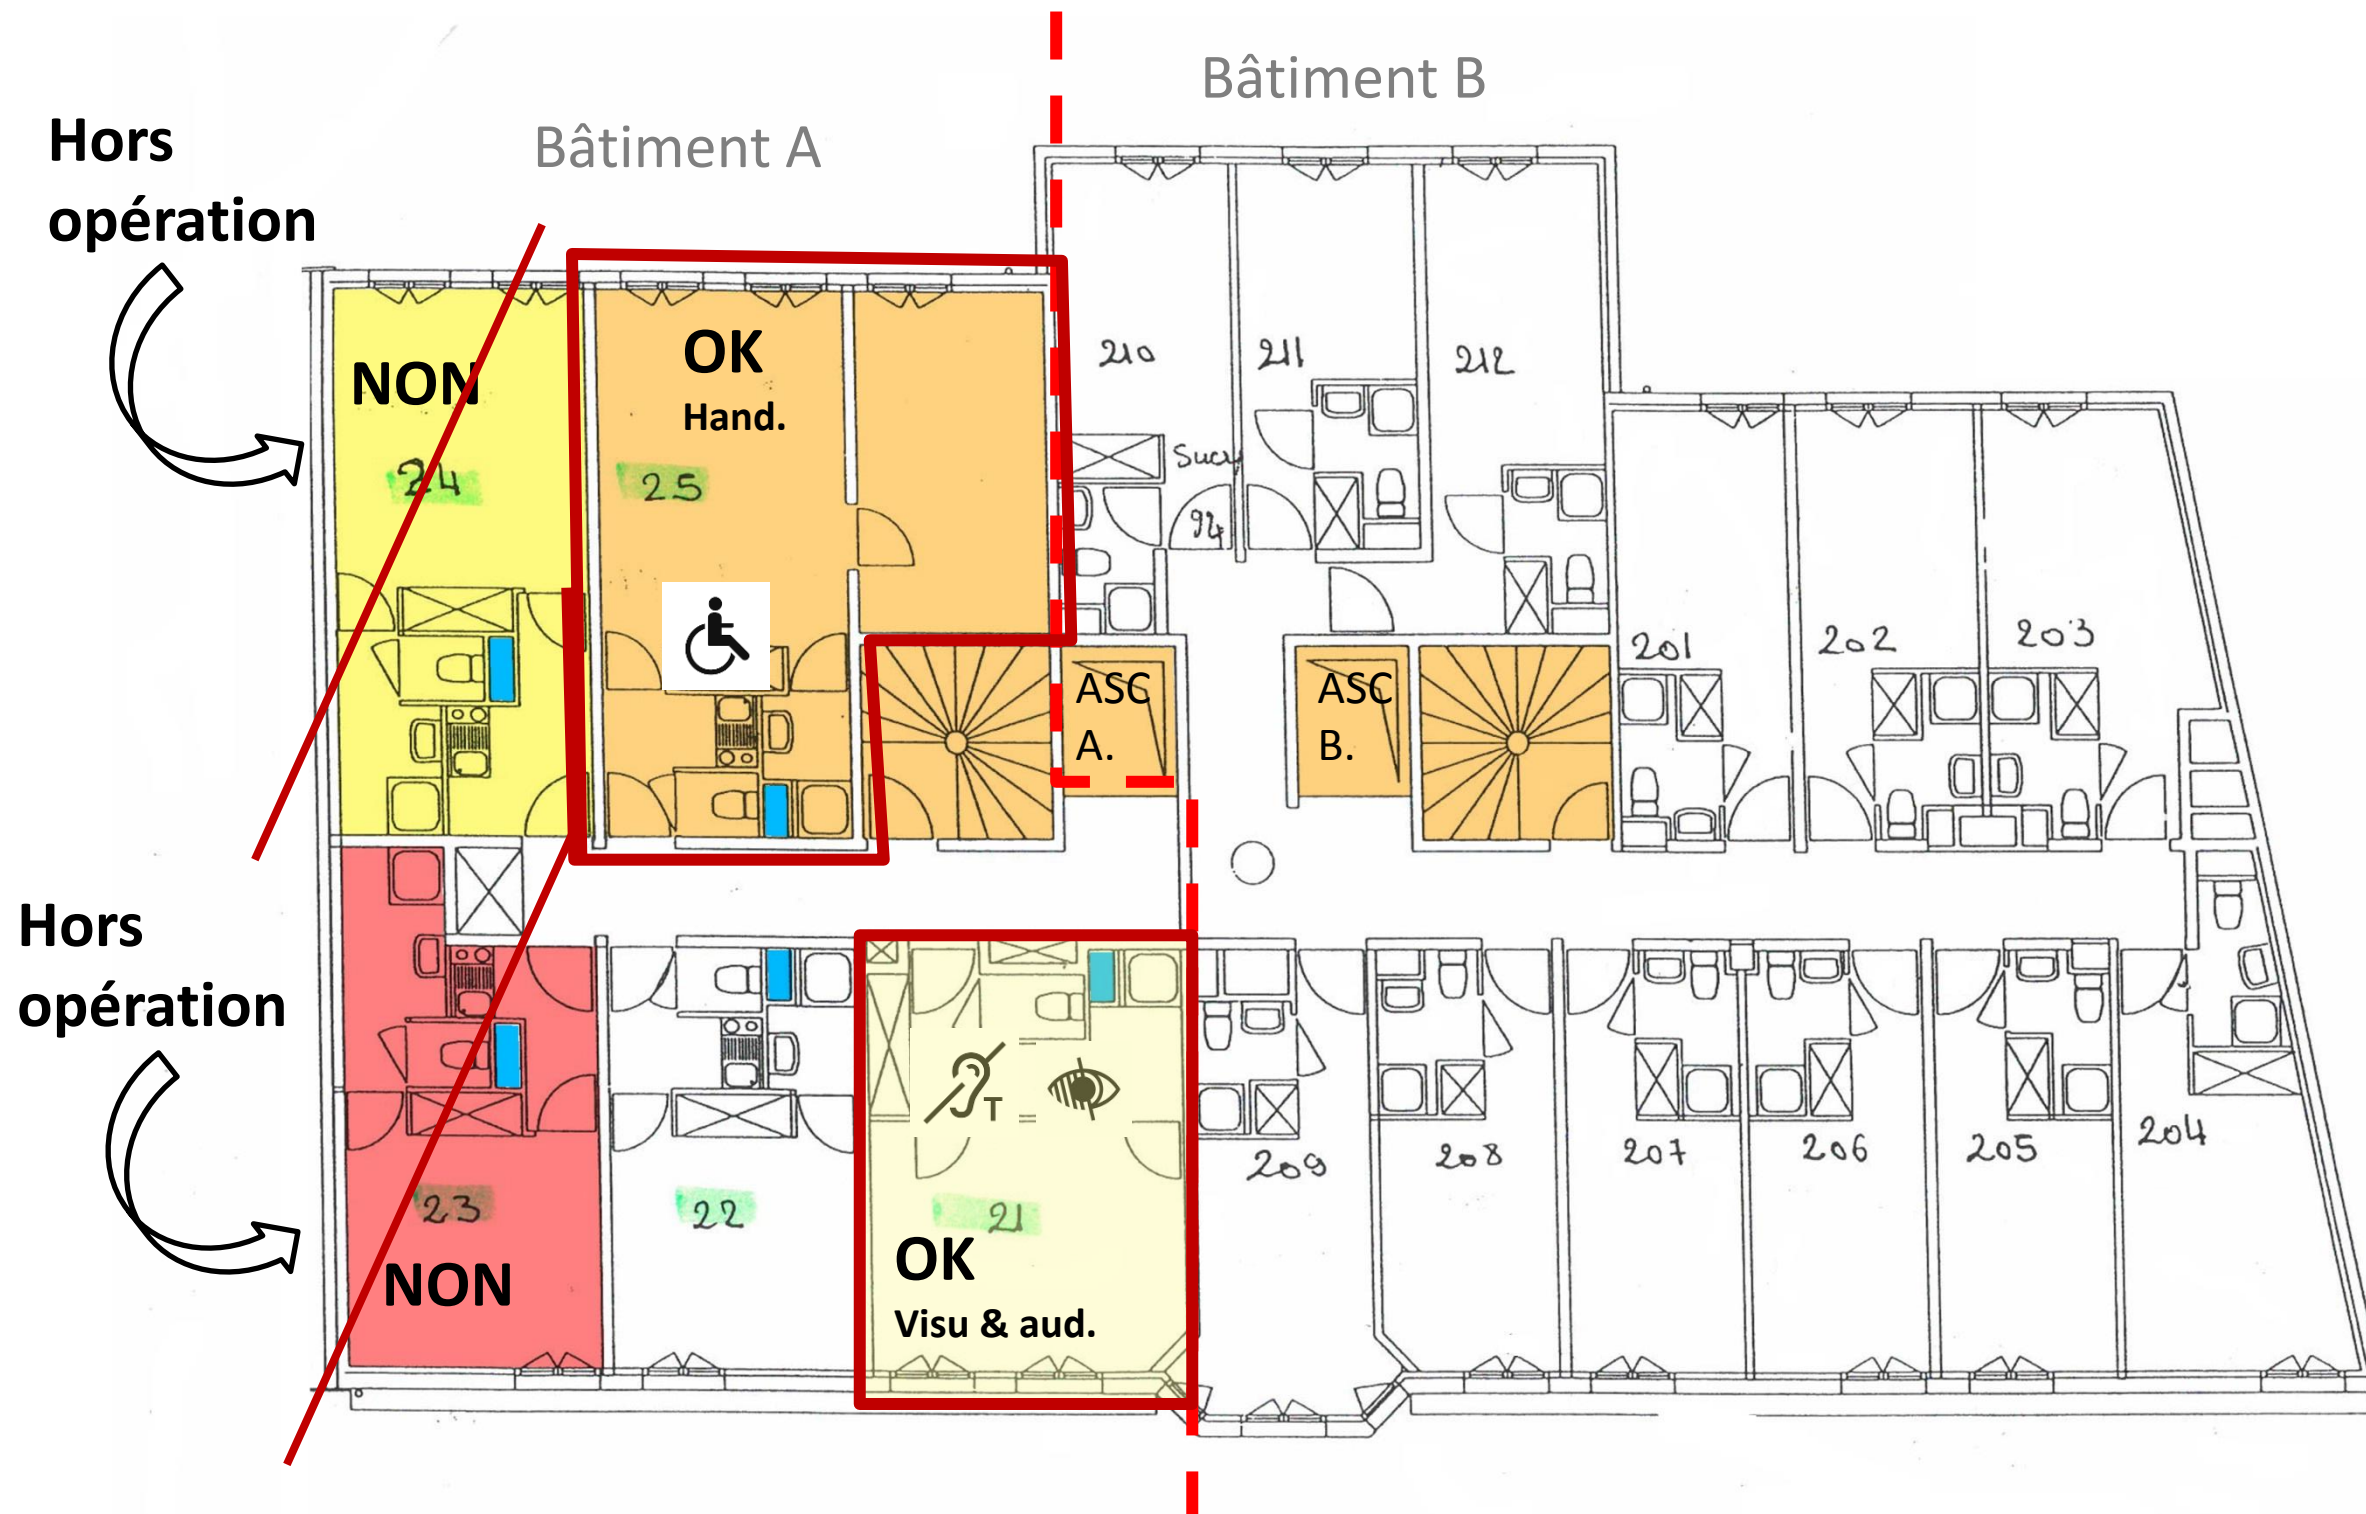
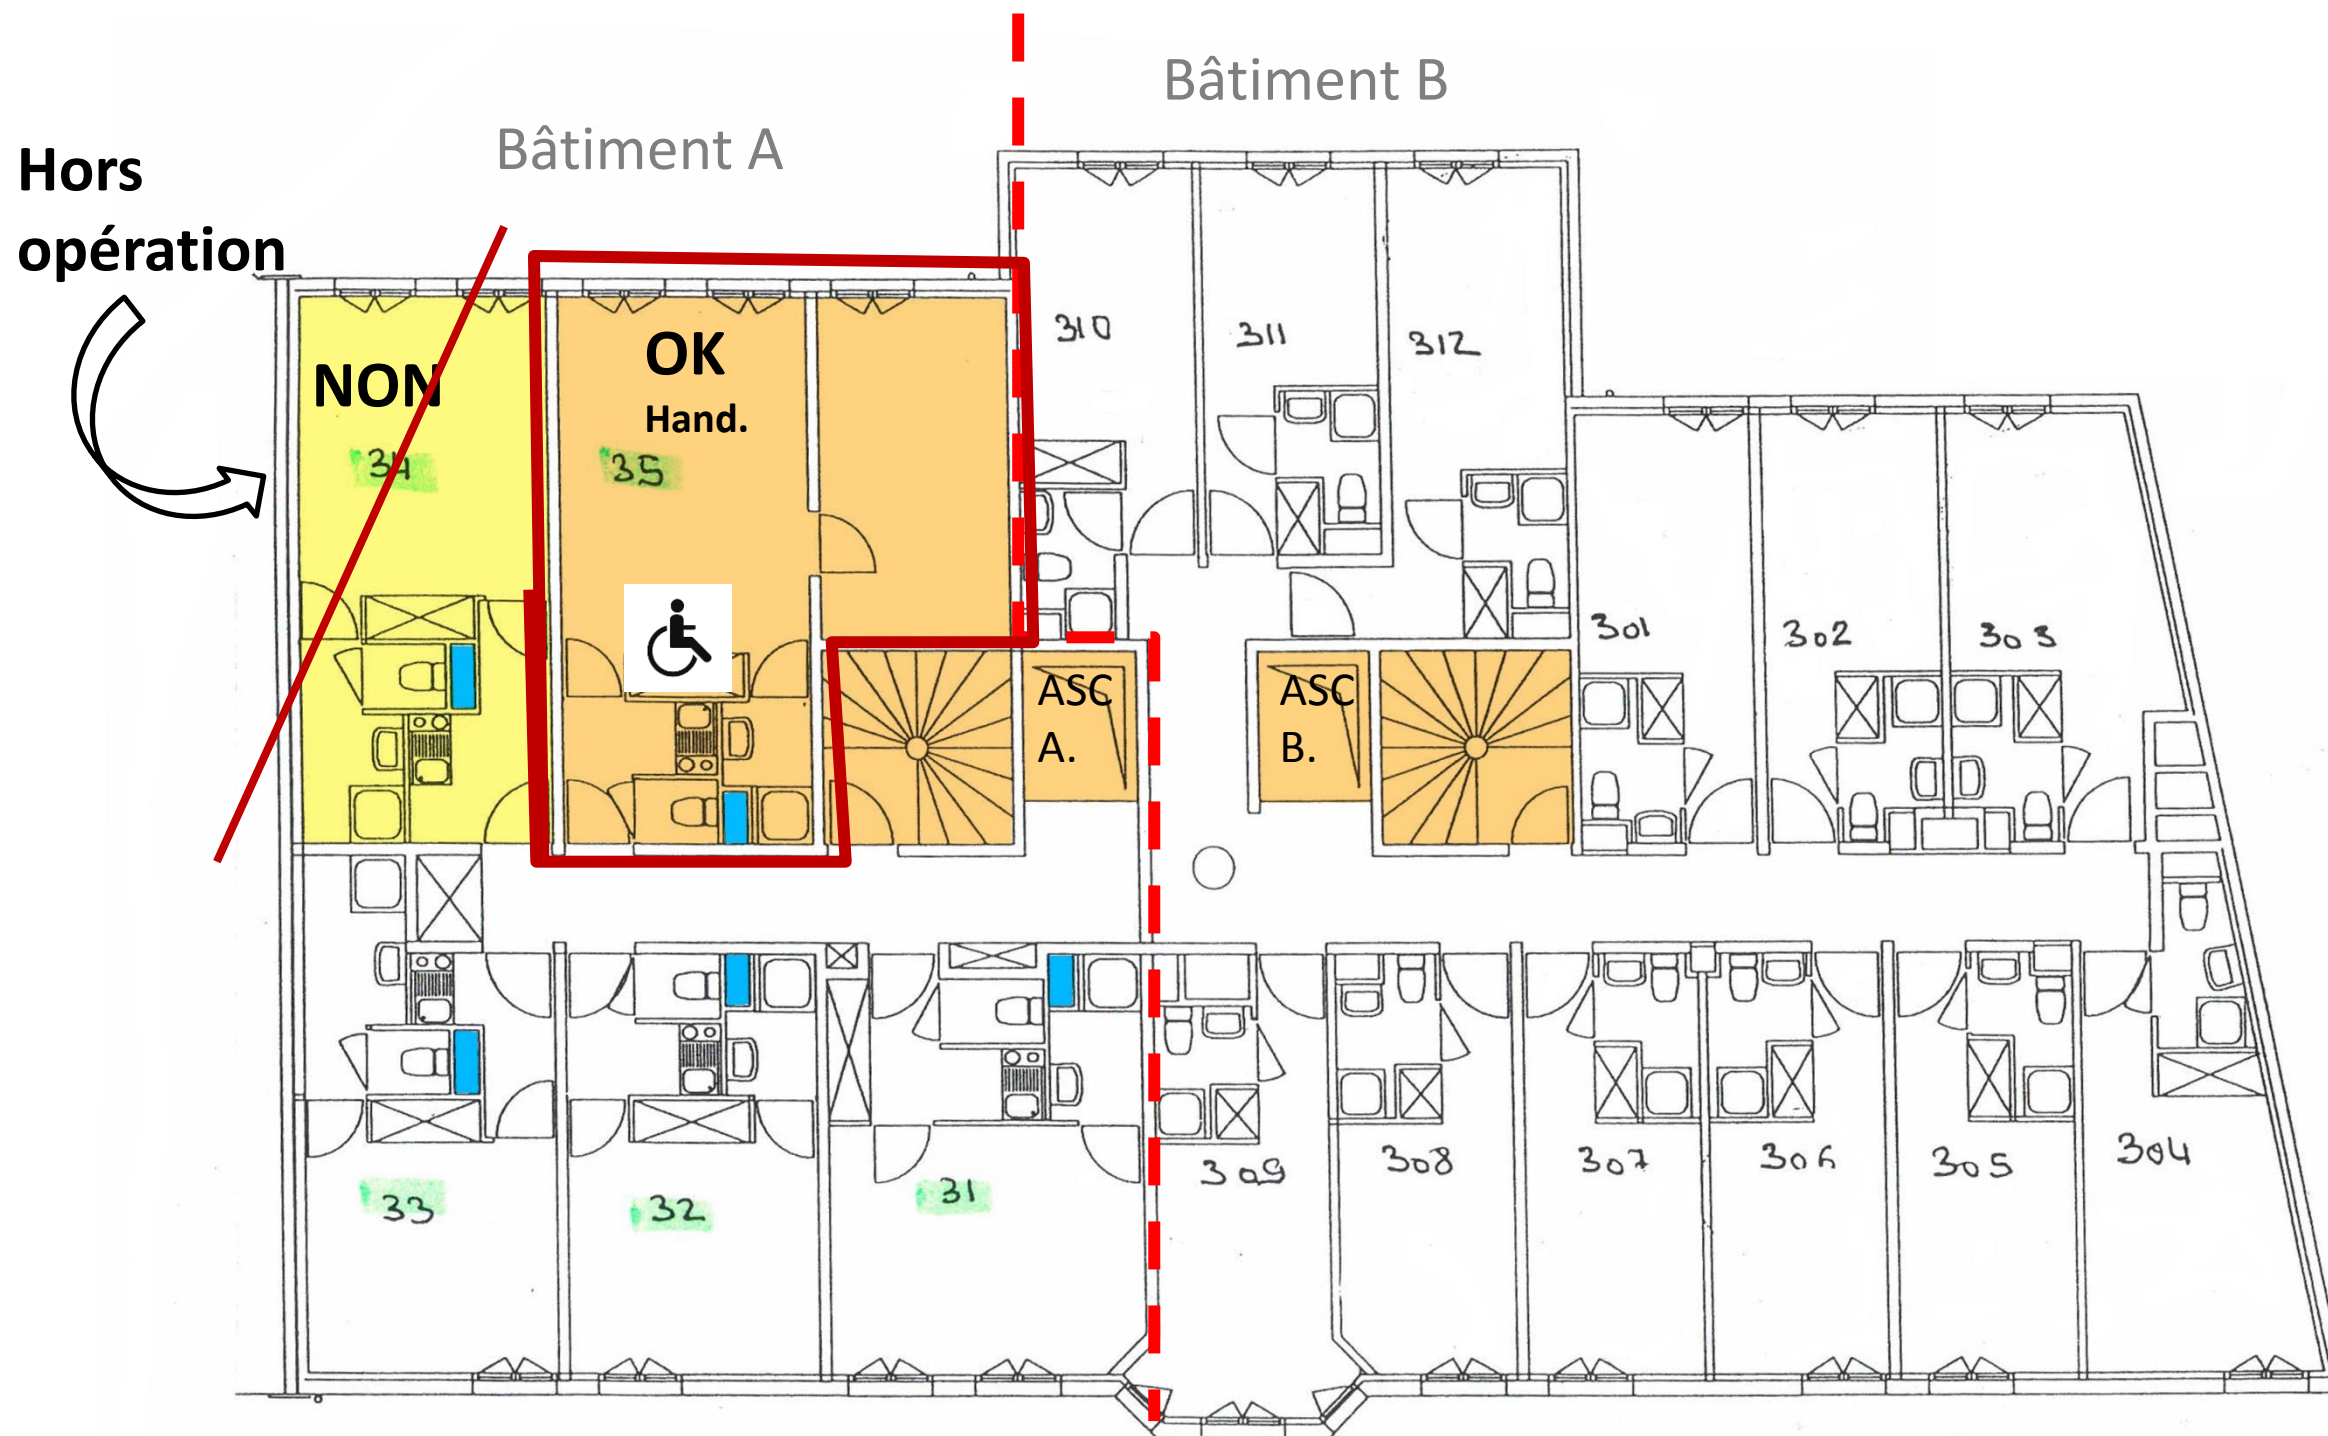
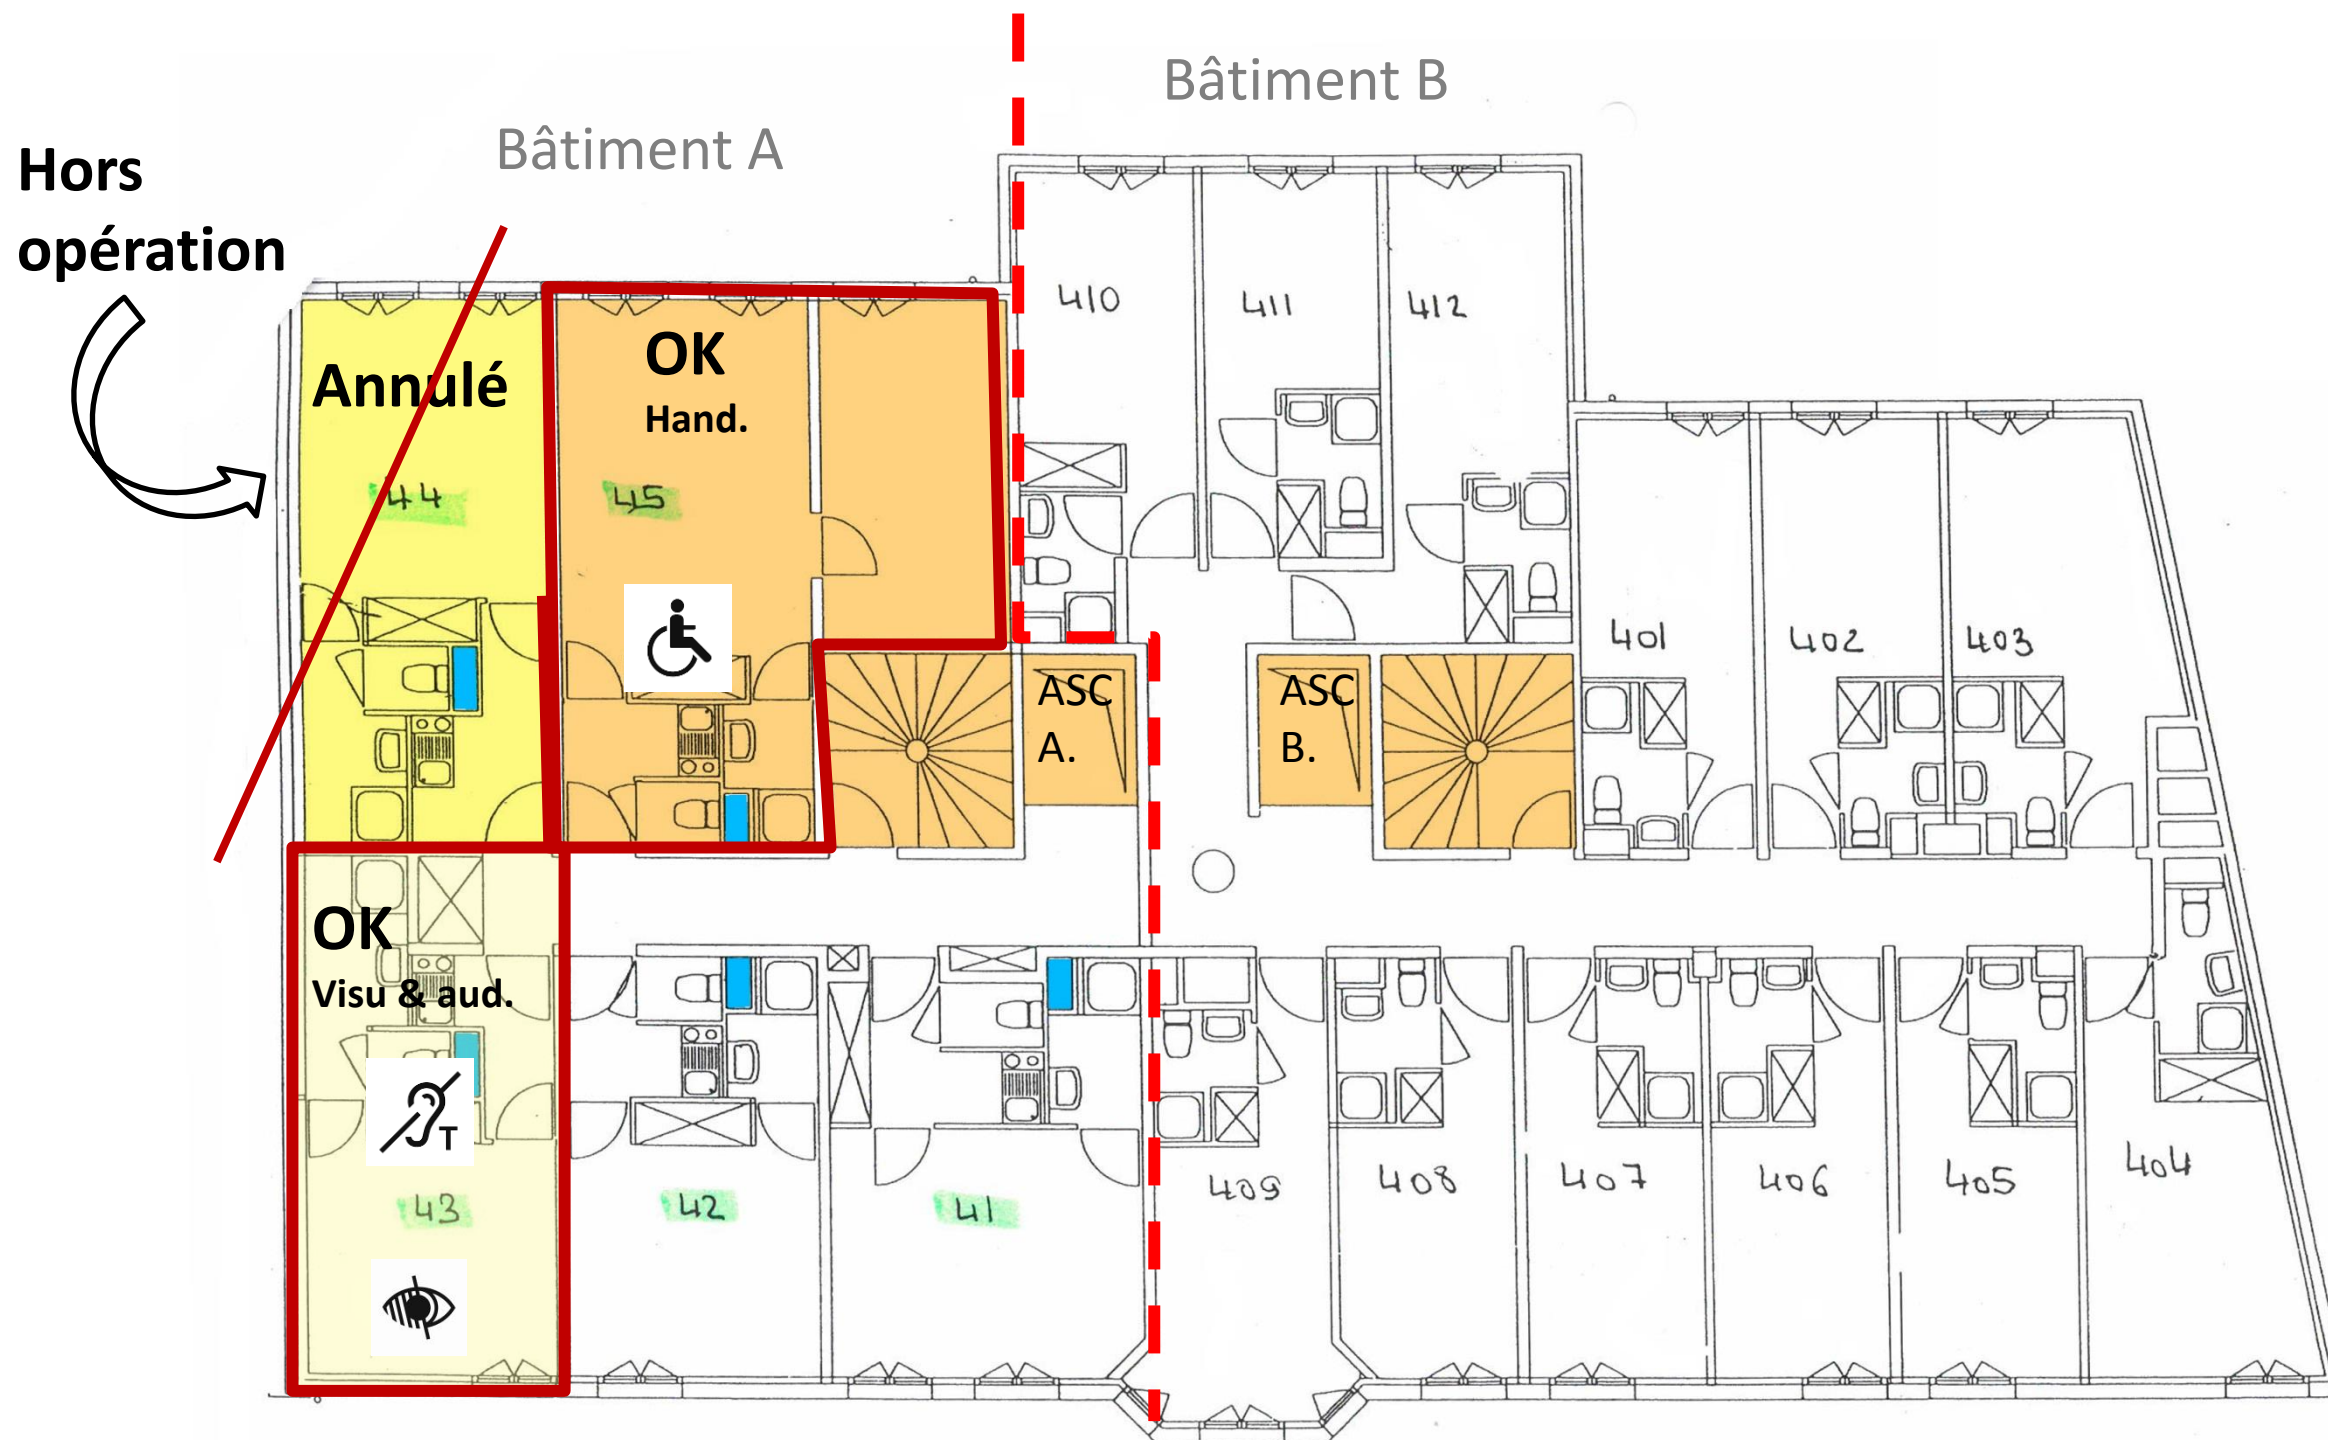
## IDENTIFICATION SUR PLANS DES LOCAUX CONCERNÉS

- 10 Logements dans le bâtiment B.
- **+ Espace d'accueil** au RDC de l'établissement et reconfiguration d'un espace de **Accueil et entrée y compris Sanitaire handicapé et Local technique électrique dans le volume du bureau Rdc.**

- Restructuration de 4 logements de 2 P pour personnes en situation de handicap moteur pour les lots suivants: ( Appartements 15, 25, 35 et 45)
- Aménagement de 2 logements de deux pièces 55 et 64 + studios 14, 21 , 43 et 63

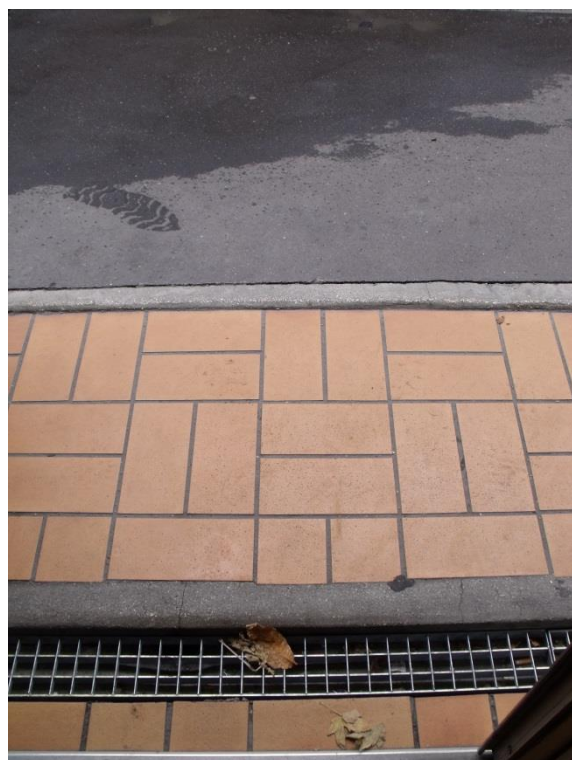
01 : Seuil d'entrée

- Remise aux normes de l'espace d'accueil et le sanitaire attenant (seul sanitaire des espaces communs) pour pouvoir accueillir un public potentiellement handicapé.
- Remise aux normes des entrées, des gaines verticales (CVC) des appartements concernés par le projet
- Dossier Adap selon pièces écrites du dossier marché.

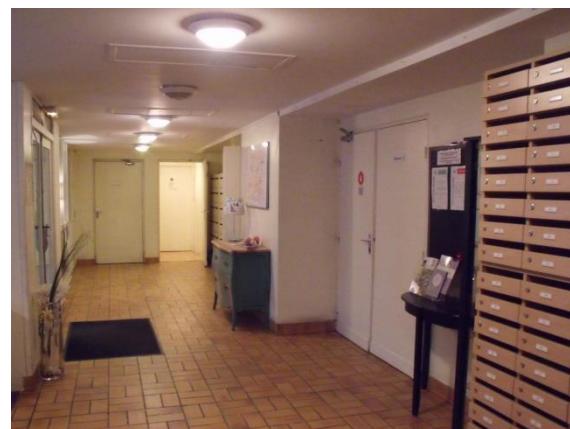
04 : Circulation accueil RDC

+ Adap selon pièces écrites

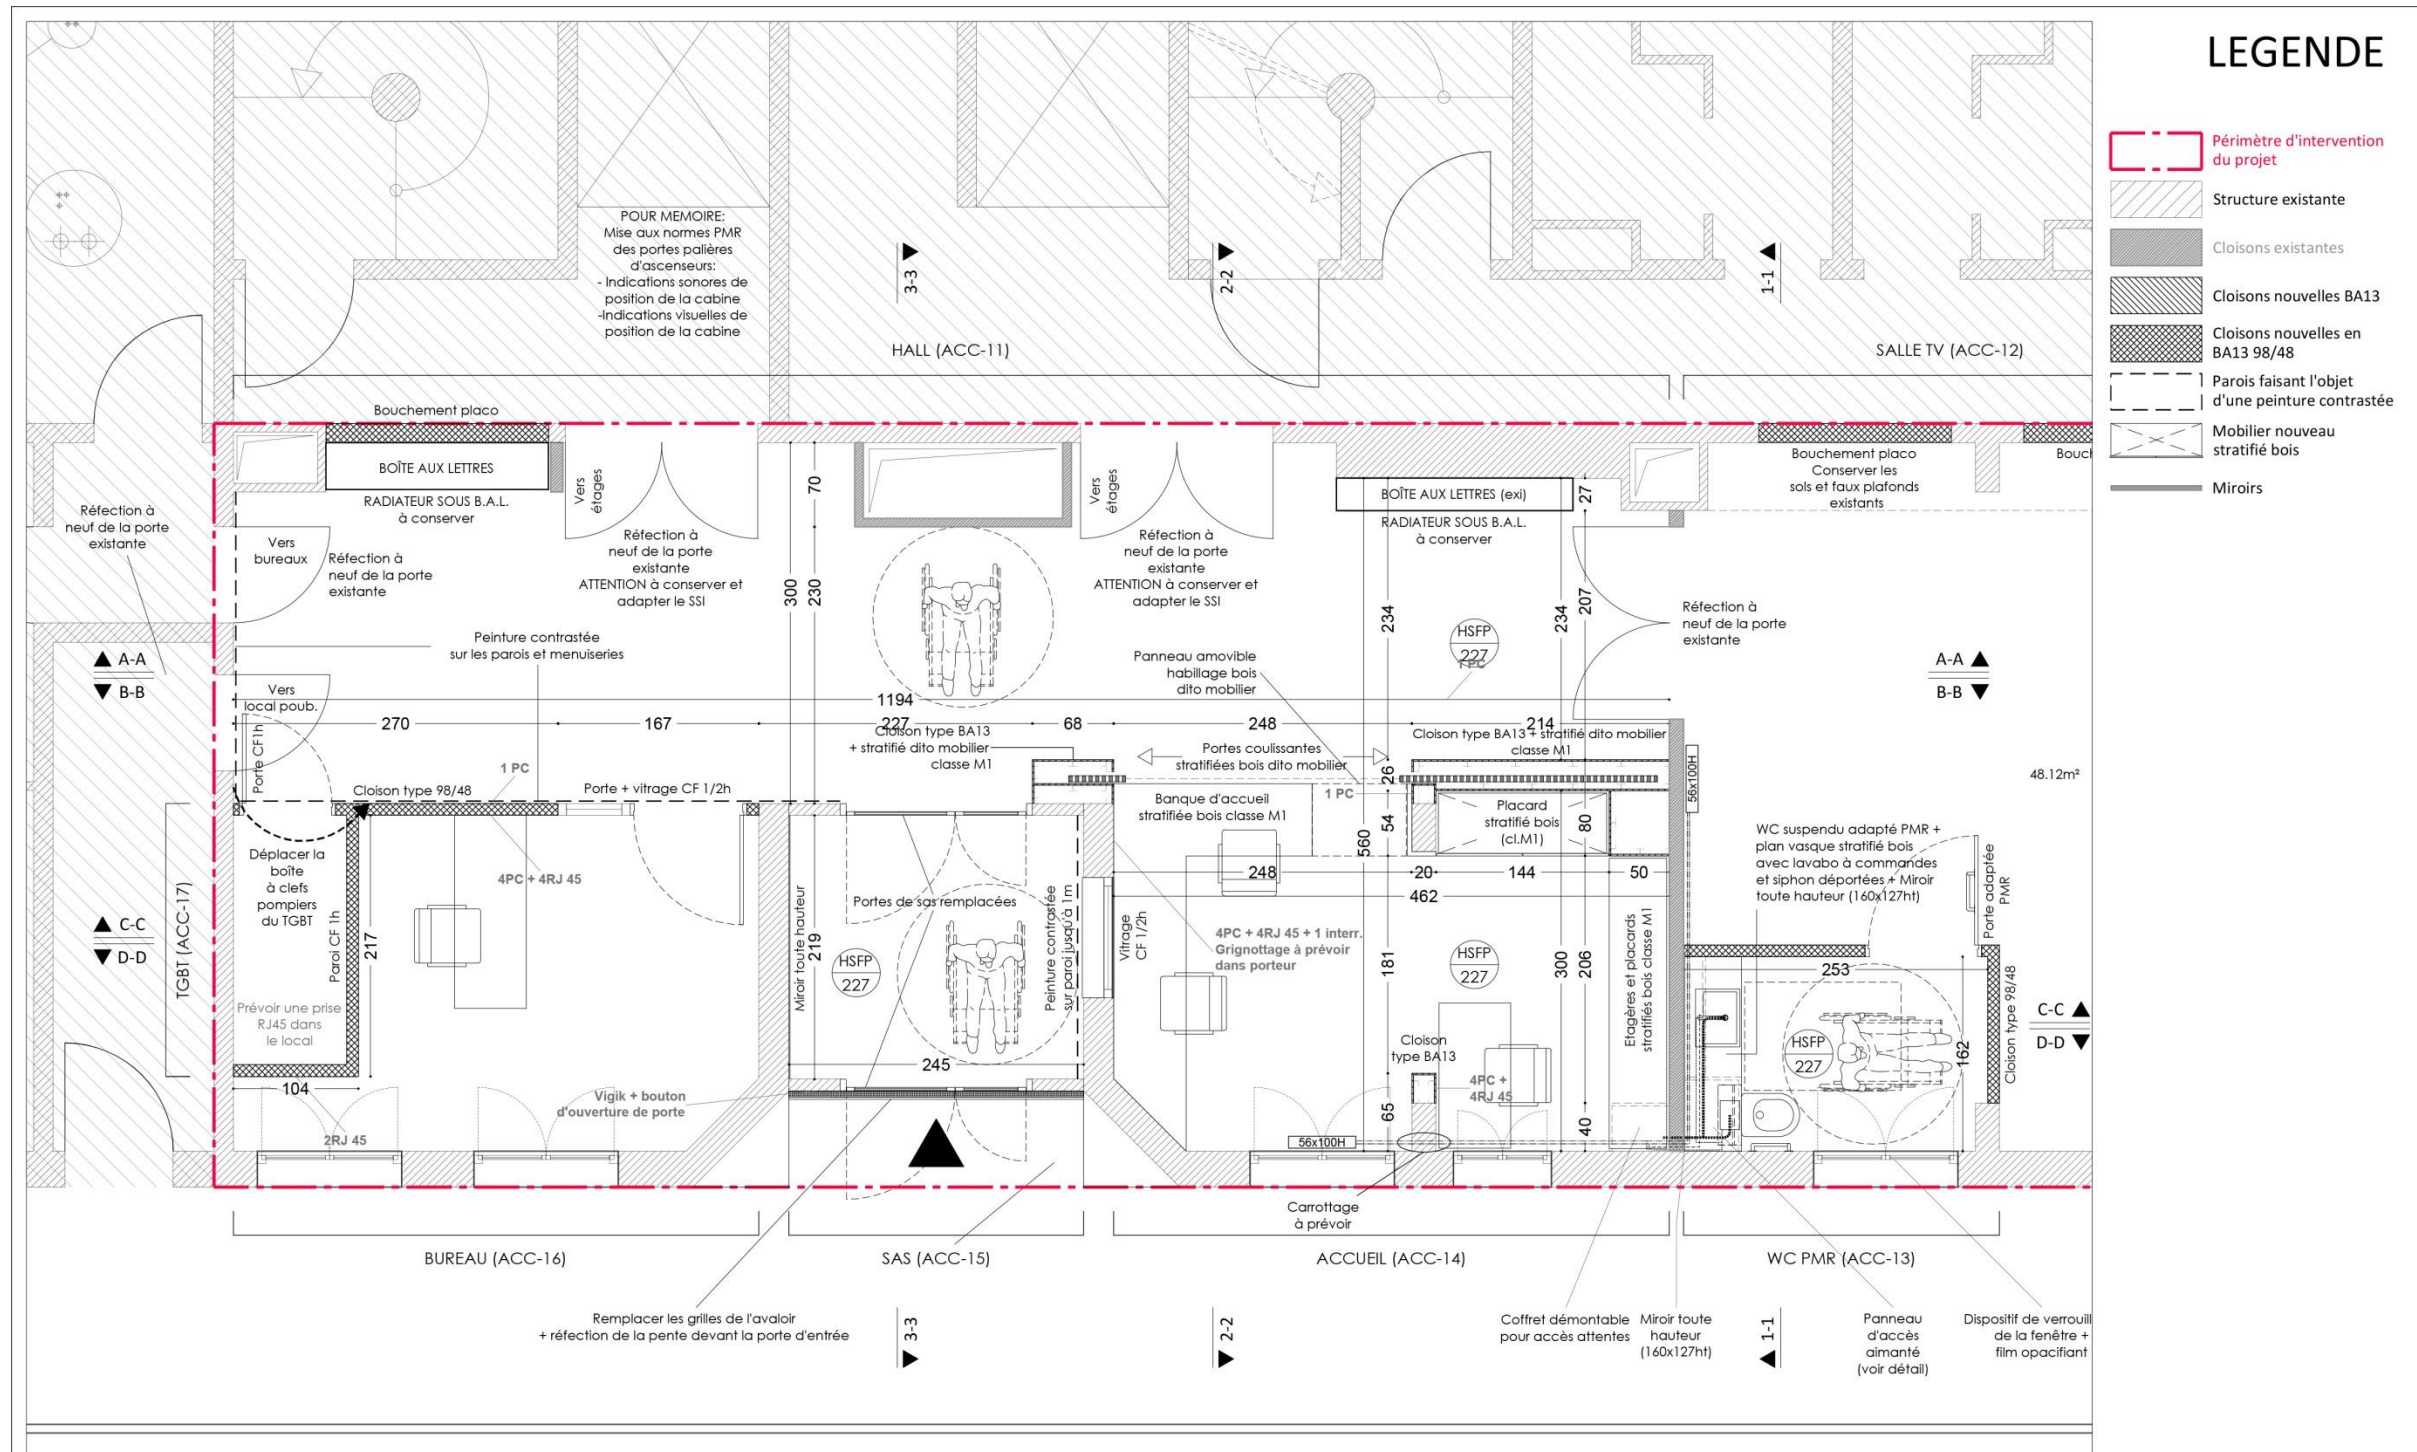
# Reconfiguration de l'entrée

Reconfiguration de l'entrée du bâtiment  
Niveau Rez de chaussée - Entrée
