## DOSSIER

### FOYER DES FEUILLANTINES

### RESTRUCTURATION DE L'ACCUEIL & DES 10 LOGEMENTS DANS LE CADRE DE L'ADAP du FEJA « Les Feuillantines »

Remodifié le 22/11/2018 suite aux remarques MO Phase PRO du 5/11/2018

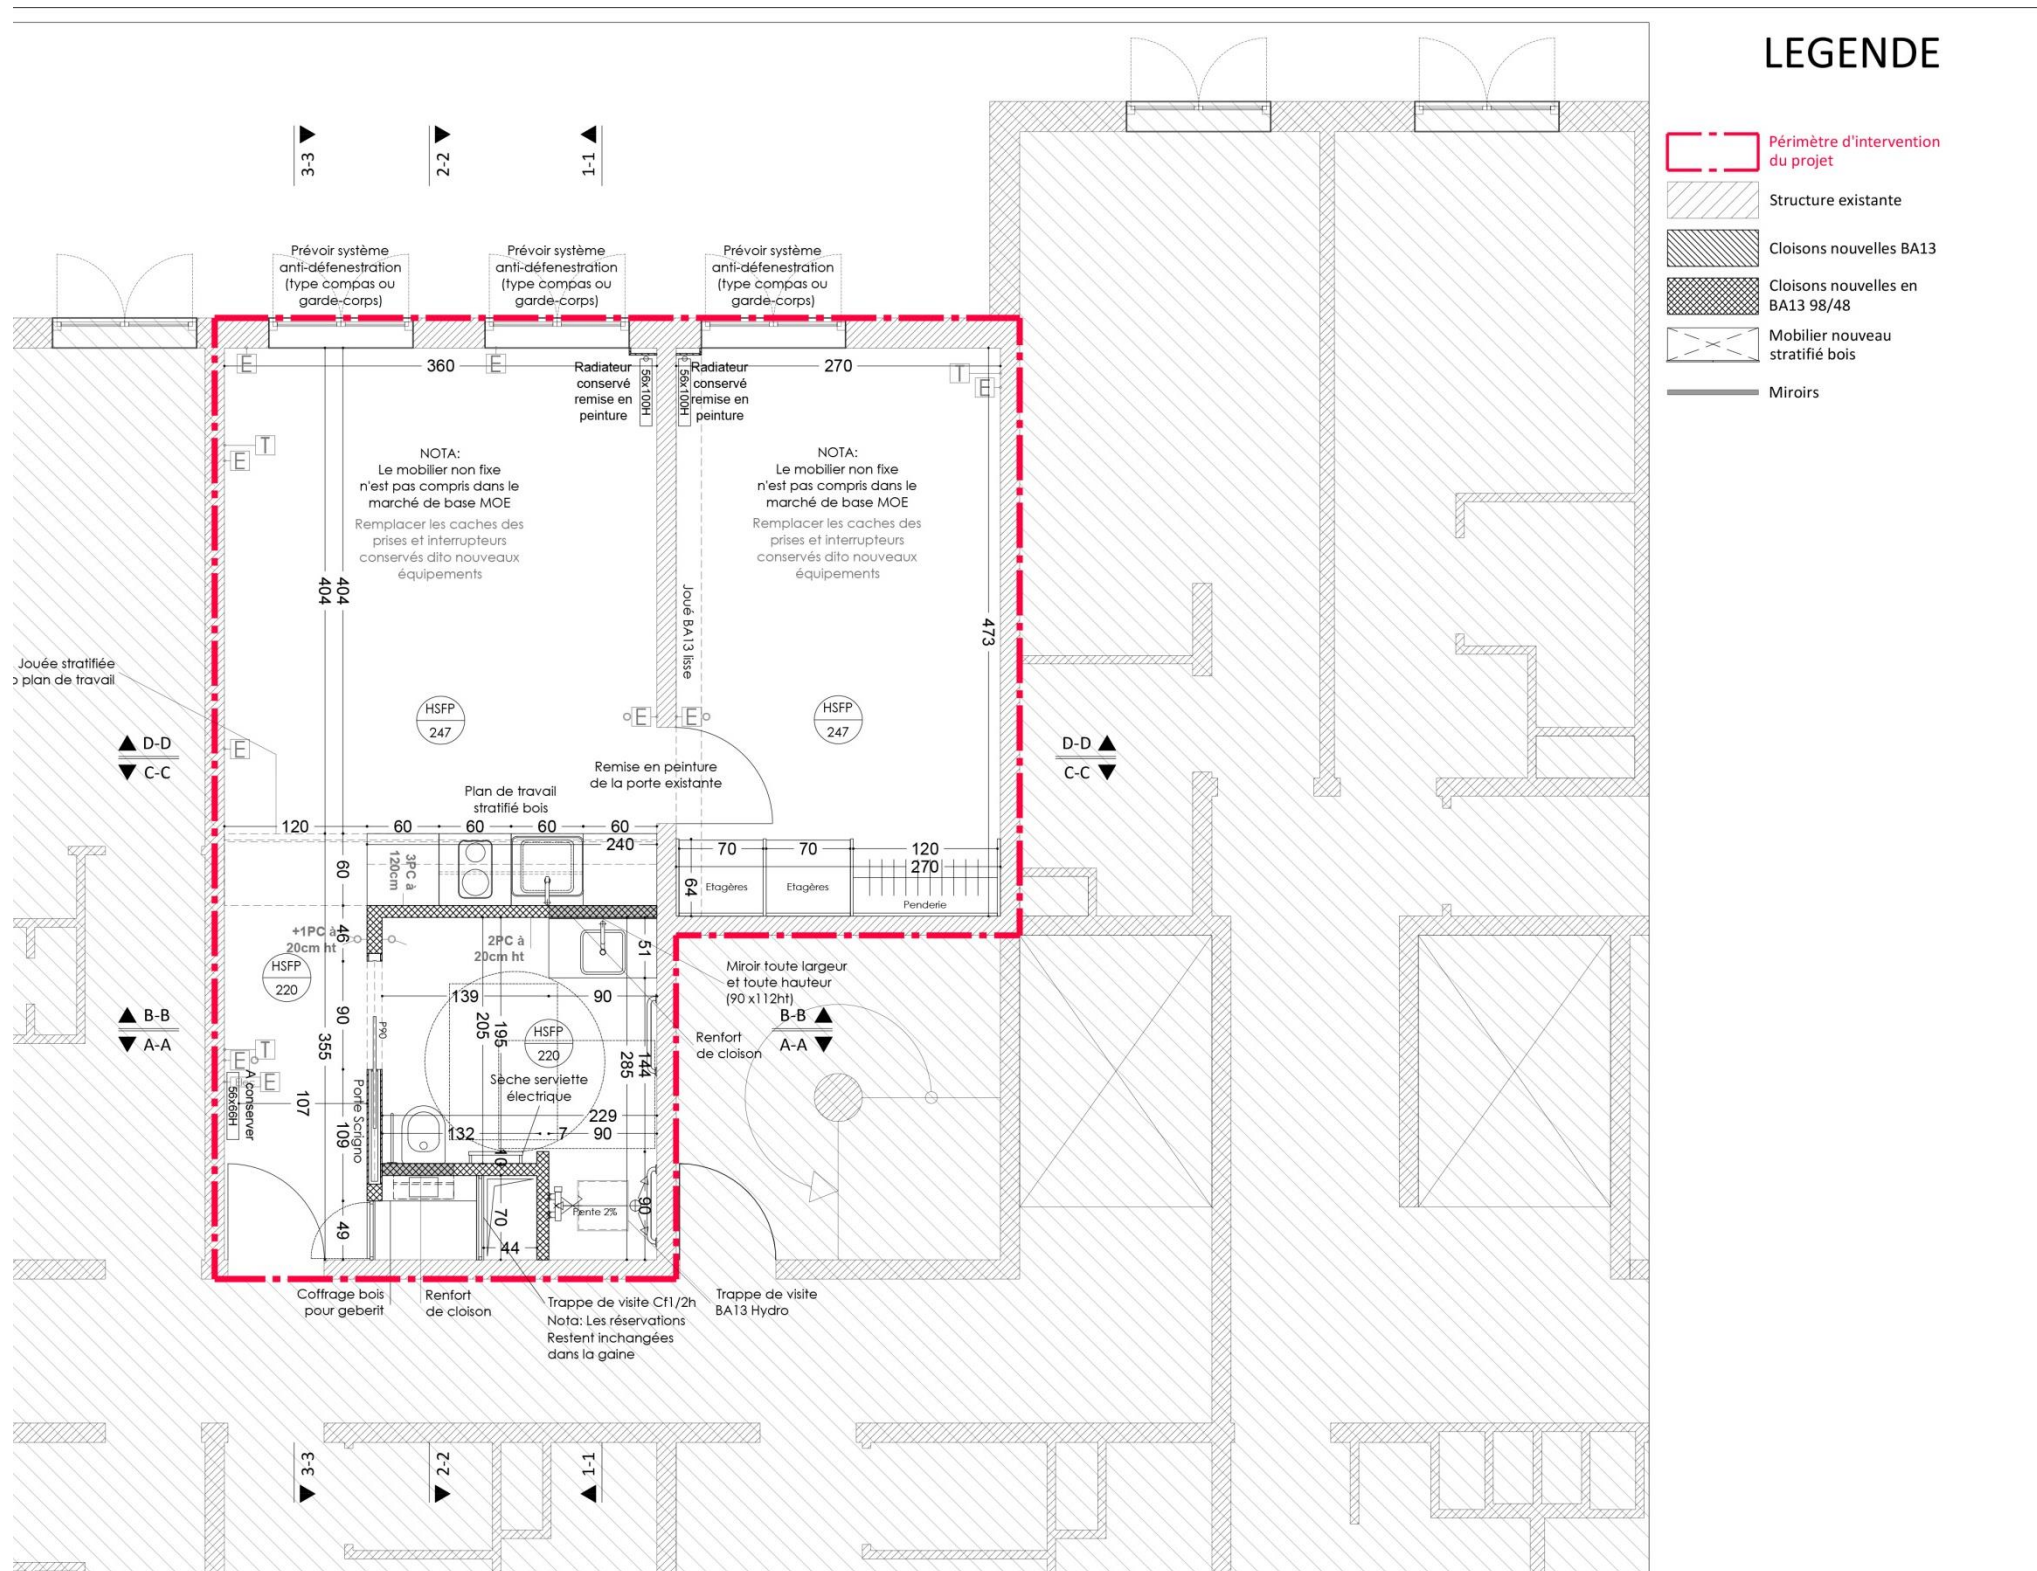
# Etendu des travaux des logements N°15, 25, 35, 45, 55 et 64

- Restructuration de 4 logements de 2 P pour personnes en situation de handicap moteur pour les lots suivants: ( Appartements 15, 25, 35 et 45)
- Aménagement de 2 logements de deux pièces 55 et 64 + studios 14, 21 , 43 et 63

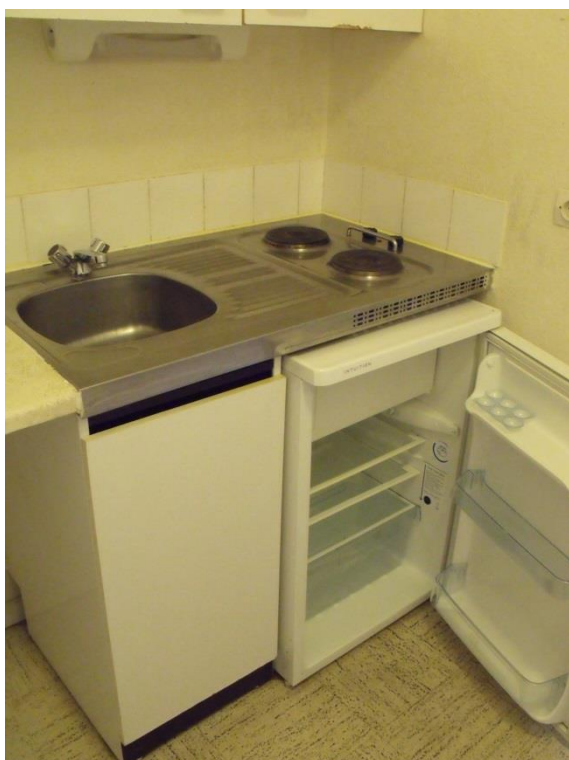
11 : Kitchenette

- Remise aux normes des logements pour permettre l'hébergement de personnes handicapées et leur assurer une pleine autonomie.

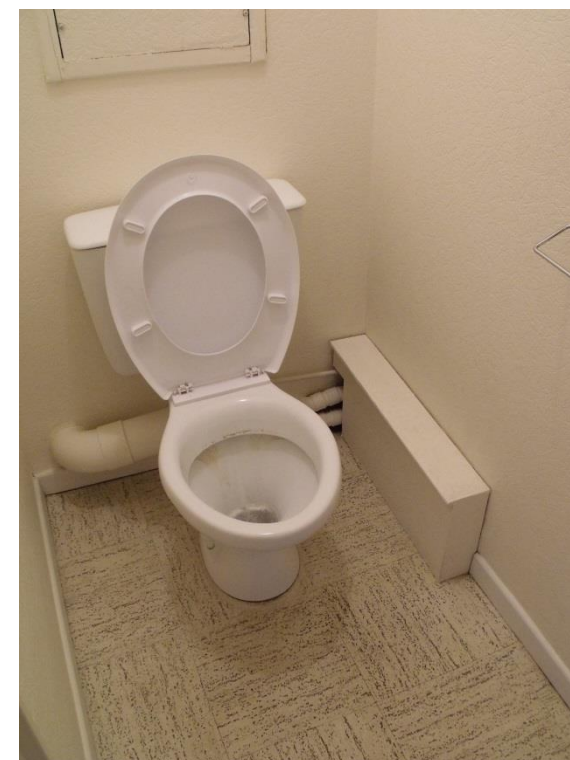
14 : WC

Exemple : Logement 24, existant

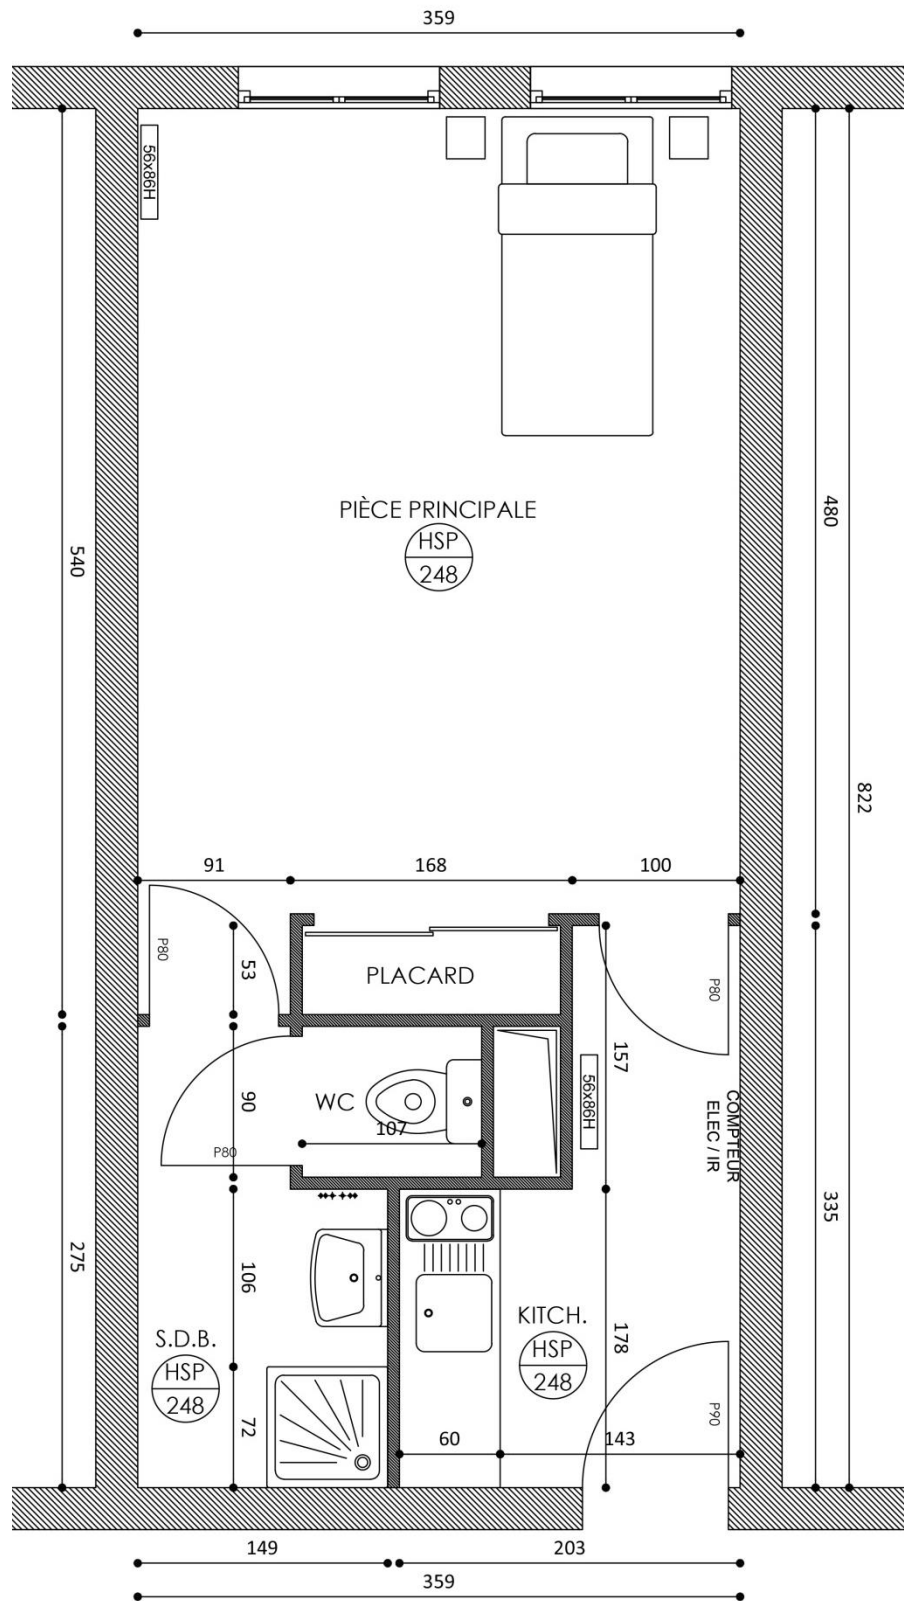
# N°14, 24, 43 et 63

**Logement type studio moyen**  
existant et futur - à rafraichir

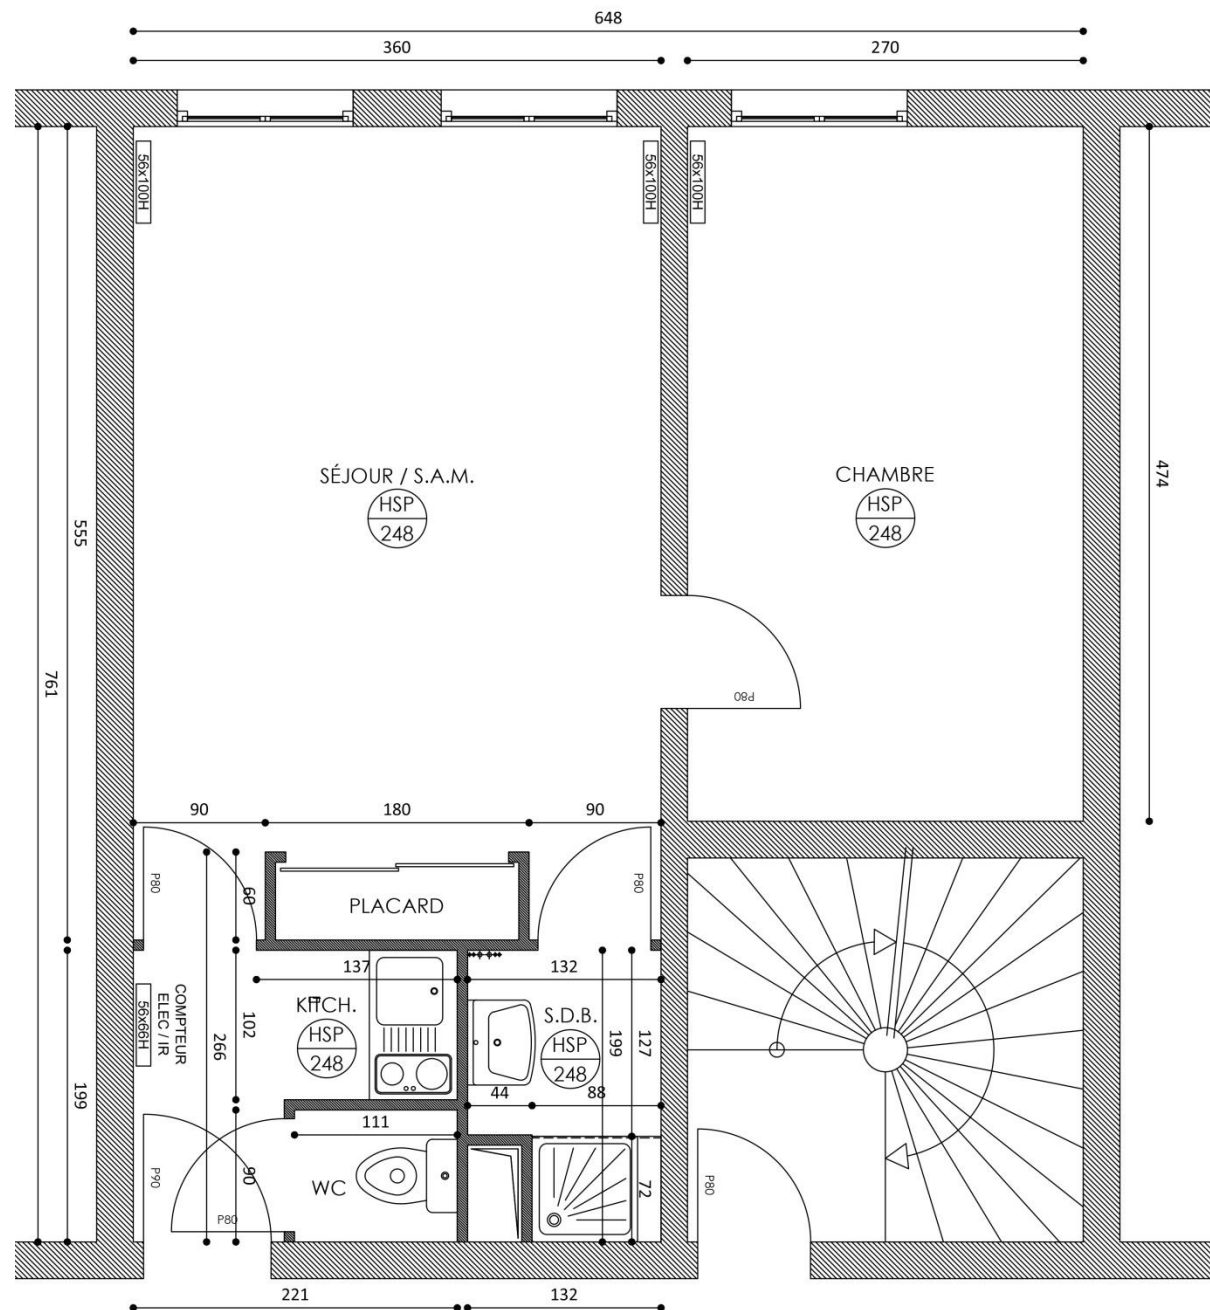
**Logement type 2 pièces – existant**  
Rafraichissement pour les  
logements 55 et 64
