# **RAPPORT DE MISSION DE REPERAGE DES MATERIAUX ET PRODUITS CONTENANT DE L'AMIANTE AVANT LA REALISATION DE TRAVAUX** (En conformité avec la norme NF X46-020)

**N° RP-DIM-20-0096**

**Zone de travaux : Chaufferie**  
**97 rue de Meaux**  
**75019 Paris**

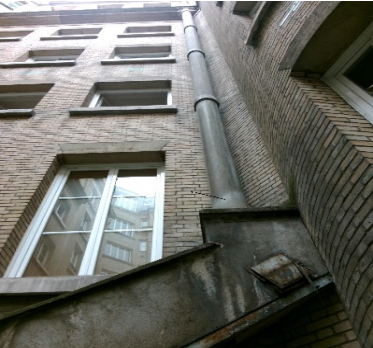
| Ref | 1 | Ref | | Ref | |

| Référence échantillon | Composant de la construction | Type de Matériau | Localisation | | | Critère de décision | Description |
|---|---|---|---|---|---|---|---|
| 1 | Conduits et canalisations | Joint | 97 | Rdc | Cour intérieur | Analyse | Conduit gris |
| 1 | Conduits et canalisations | Joint | 97 | Rdc à R+6 | Cour intérieur | Sondage | Conduit gris |
