**RAPPORT DE MISSION DE REPERAGE DES MATERIAUX ET PRODUITS
CONTENANT DE L'AMIANTE AVANT LA REALISATION DE TRAVAUX**
(En conformité avec la norme NF X46-020)

RP-DIM-20-0105

**Zone de travaux : Ascenseur
9 rue de Moulin Vert
75014 Paris**

Programme de travaux : Rénovation des ascenseurs.

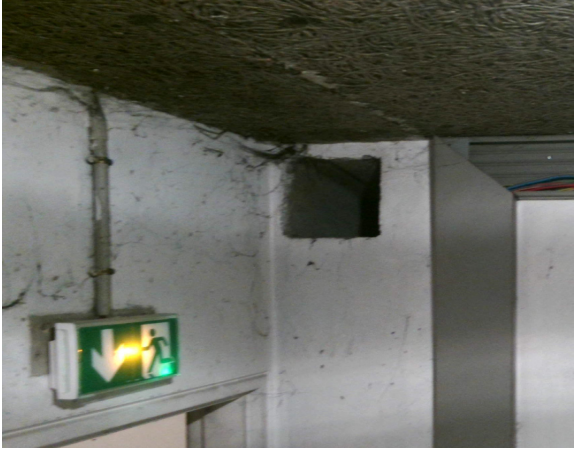
Référence	N° 2	Référence

Référence échantillon	Composant de la construction	Type de Matériau	Localisation			Critère de décision	Description
			Bâtiment	Niveau	Zone ou local		
2	Ascenseurs	Conduit	9	R-1	Machinerie	Analyse	Matériaux gris
