**RAPPORT DE MISSION DE REPERAGE DES MATERIAUX ET PRODUITS
CONTENANT DE L'AMIANTE AVANT LA REALISATION DE TRAVAUX**
(En conformité avec la norme NF X46-020)

RP-DIM-20-0112

Date d'émission : 05/08/2020

**Zone de travaux : Ascenseur
7 passage de Melun
75019 Paris**

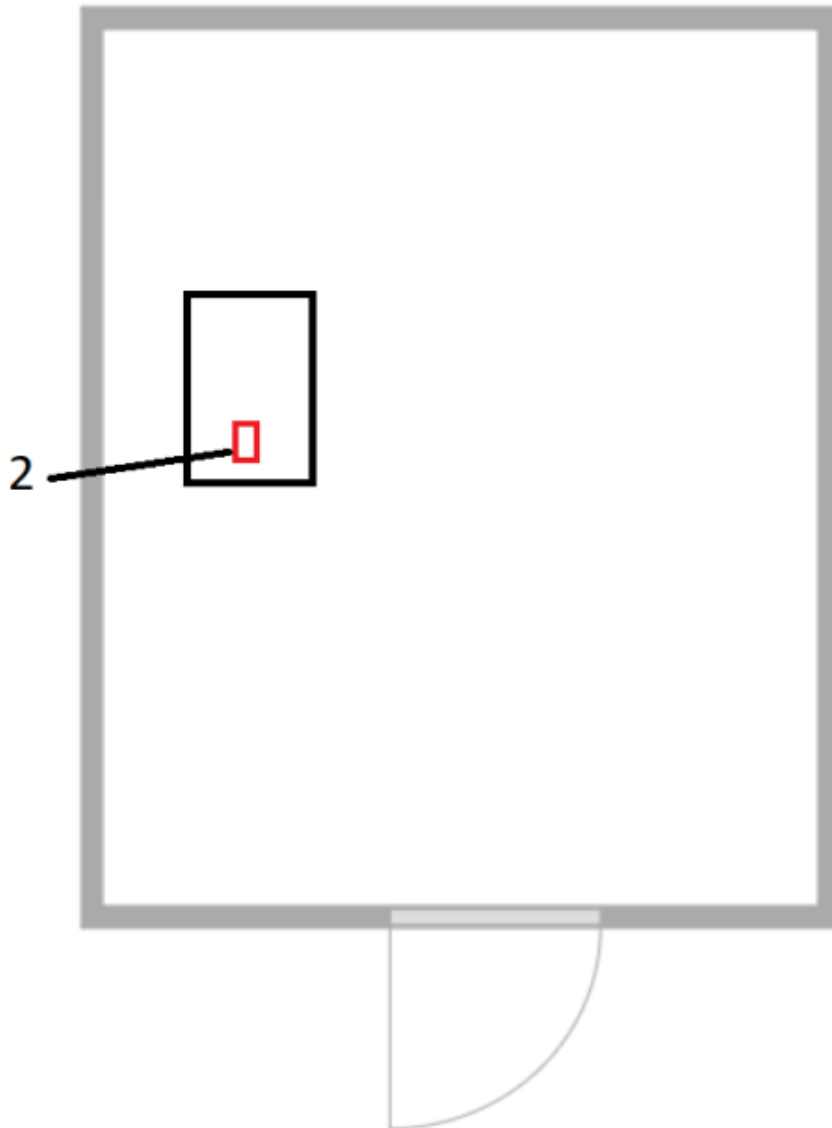
Ascenseur cour

Produits et matériaux contenant des fibres d'amiante	
	garniture frein

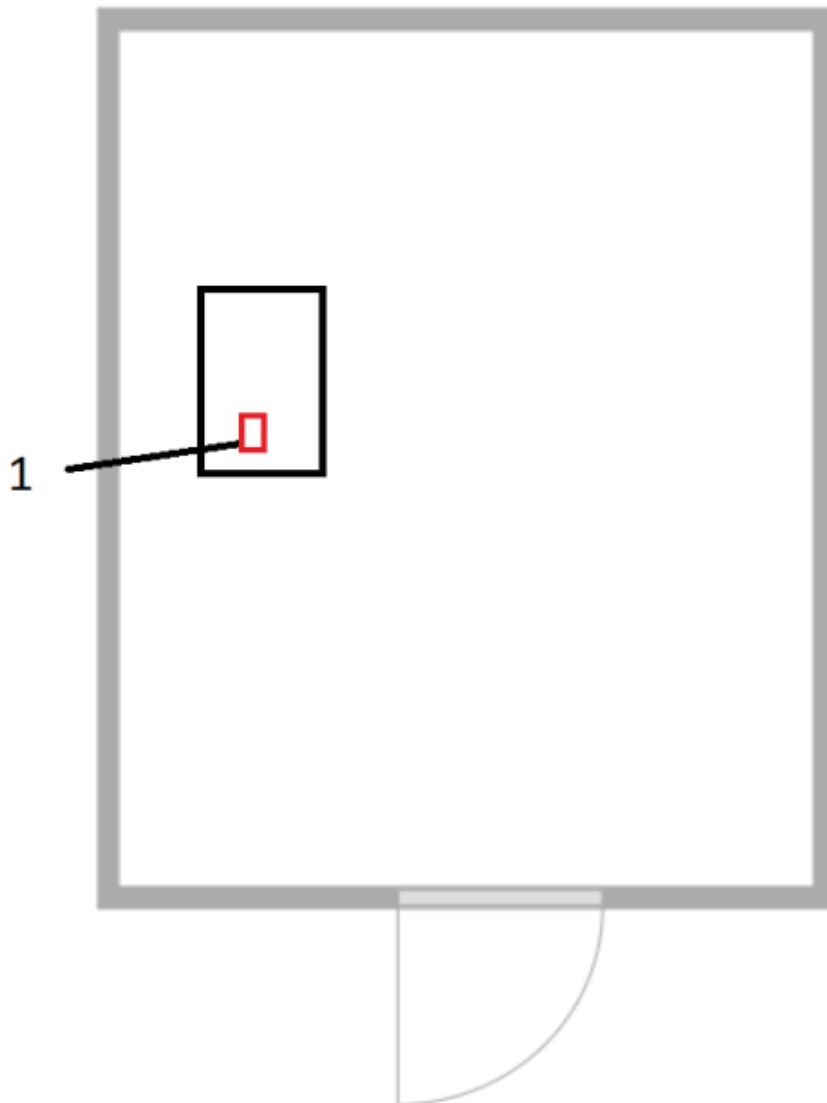
Ascenseur hall

Produits et matériaux contenant des fibres d'amiante

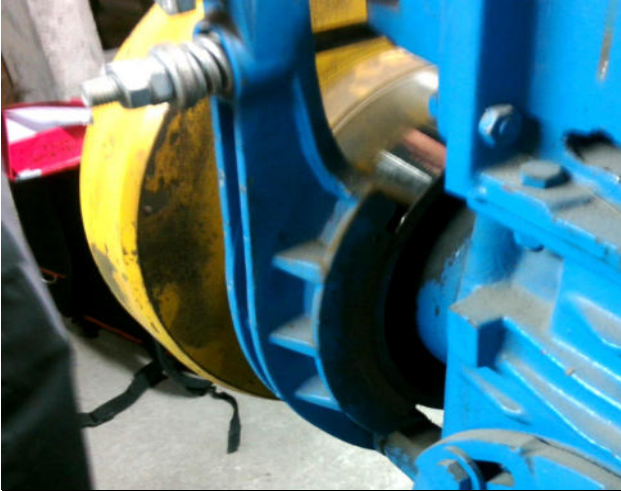
Référence	N° 1	Référence	
------------------	-------------	------------------	--

Client	61
Mission	3
Indice	0
Local	Machinerie
Page	Page 1 / 2

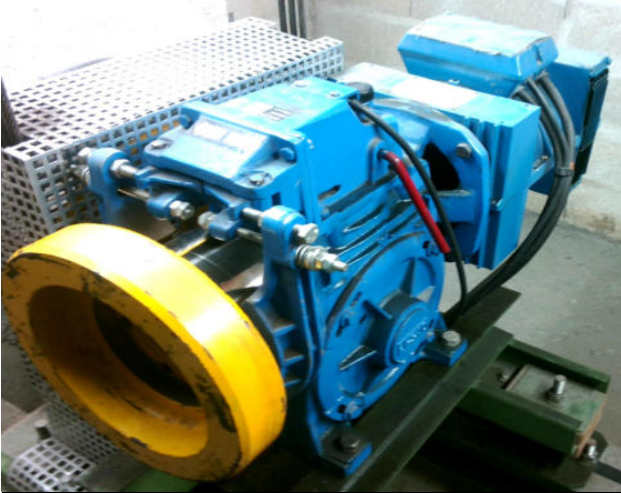
Référence	N° 2	Référence	
------------------	-------------	------------------	--

Client	61
Mission	3
Indice	0
Local	Machinerie
Page	Page 2/ 2
