# Pré-RAPPORT DE MISSION DE REPERAGE DES MATERIAUX ET PRODUITS CONTENANT DE L'AMIANTE AVANT LA REALISATION DE TRAVAUX (En conformité avec la norme NF X46-020)

**N° RP-DIM-22-0049**

**Zone de travaux : Logement Pouillart**  
**77 rue de Clignancourt**  
**75018 Paris**

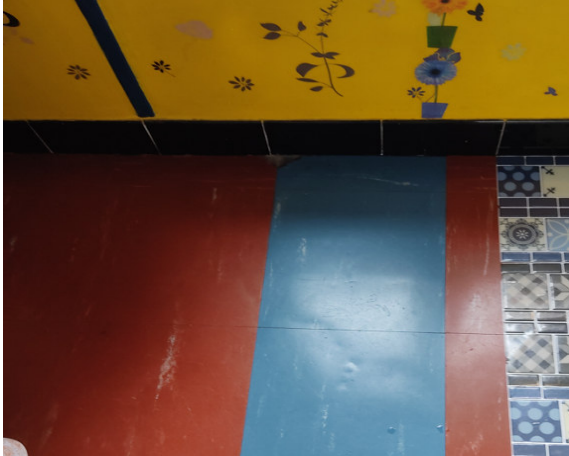
| Référence | N° 5 | Référence | N° 6 |

| Référence échantillon | Composant de la construction | Type de Matériau | Localisation du prélèvement | | | Critère de décision | Description |
|---|---|---|---|---|---|---|---|
| 5 | Planchers et planchers techniques | Dalles plastique | 77 | R+5 | Cuisine | Analyse | Dalle de sol bleu avec colle noire |

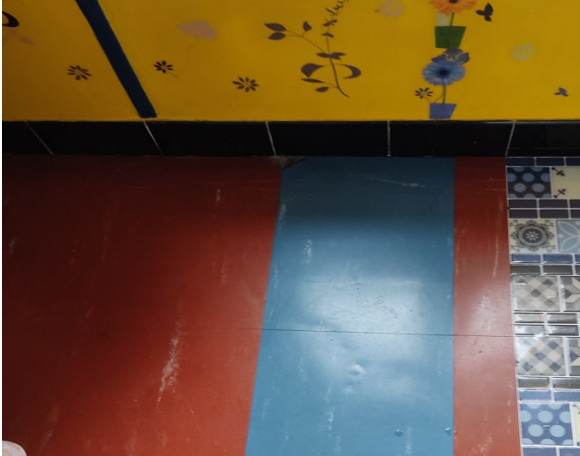
| Référence échantillon | Composant de la construction | Type de Matériau | Localisation du prélèvement | | | Critère de décision | Description |
|---|---|---|---|---|---|---|---|
| 6 | Planchers et planchers techniques | Dalles plastique | 77 | R+5 | Cuisine | Analyse | Dalle de sol rouge avec colle noire |
