## RAPPORT DE MISSION DE REPERAGE DES MATERIAUX ET PRODUITS CONTENANT DE L'AMIANTE AVANT LA REALISATION DE TRAVAUX

**N° RP-DIM-22-0056**

**Zone de travaux : Logement Allain**  
**77 rue de Clignancourt**  
**75018 Paris**

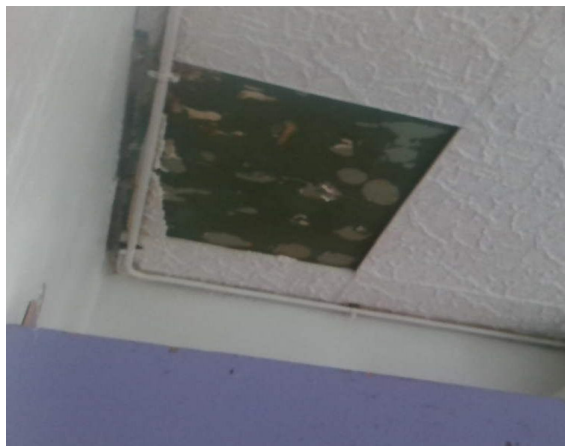
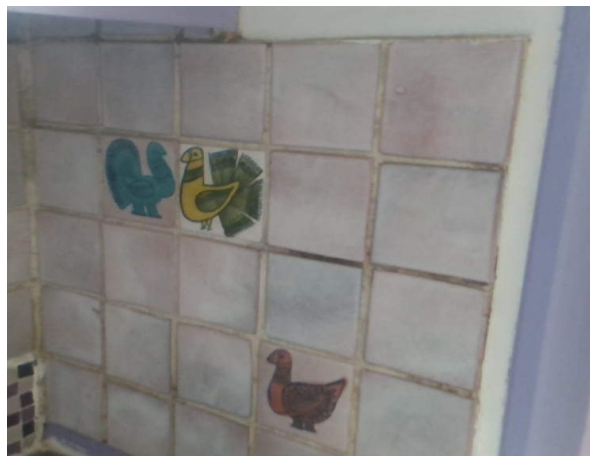
**N° 3**

| Référence échantillon | Composant de la construction | Type de Matériau | Localisation du prélèvement | | | | Critère de décision | Description |
|---|---|---|---|---|---|---|---|---|
| 3 | Plafonds et faux plafonds | Enduit | 77 | R+2 | Allain | Cuisine | Analyse | Enduit plafond |
| 3 | Plafonds et faux plafonds | Enduit | 77 | R+2 | Allain | WC | Sondage et extension de la ZPSO | Enduit plafond |
