**RAPPORT DE MISSION DE REPERAGE DES MATERIAUX ET PRODUITS
CONTENANT DE L'AMIANTE AVANT LA REALISATION DE TRAVAUX**
(En conformité avec la norme NF X46-020)

N° RP-DIM-22-0077

Zone de travaux : Logement Boussisnesq
3 avenue de Saint Mandé
75012 Paris

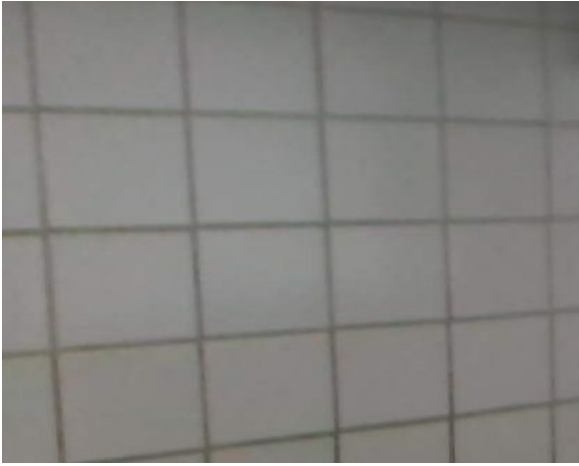
Référence	N° 5	Référence

Référence échantillon	Composant de la construction	Type de Matériau	Localisation du prélèvement				Critère de décision	Description
			Bâtiment	Niveau	Logement	Zone ou local		
5	Parois verticales intérieures	Colle	3	RDC	Boussisnesq	Cuisine	Analyse	Colle de faïence
