(Hors champ du code de la santé publique)

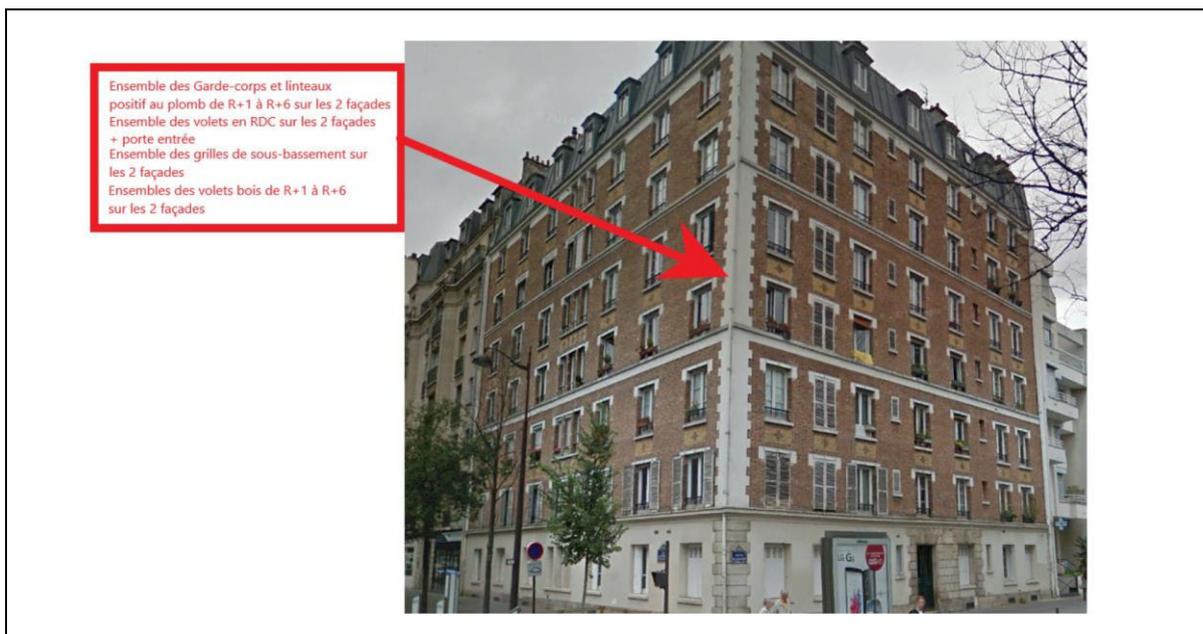
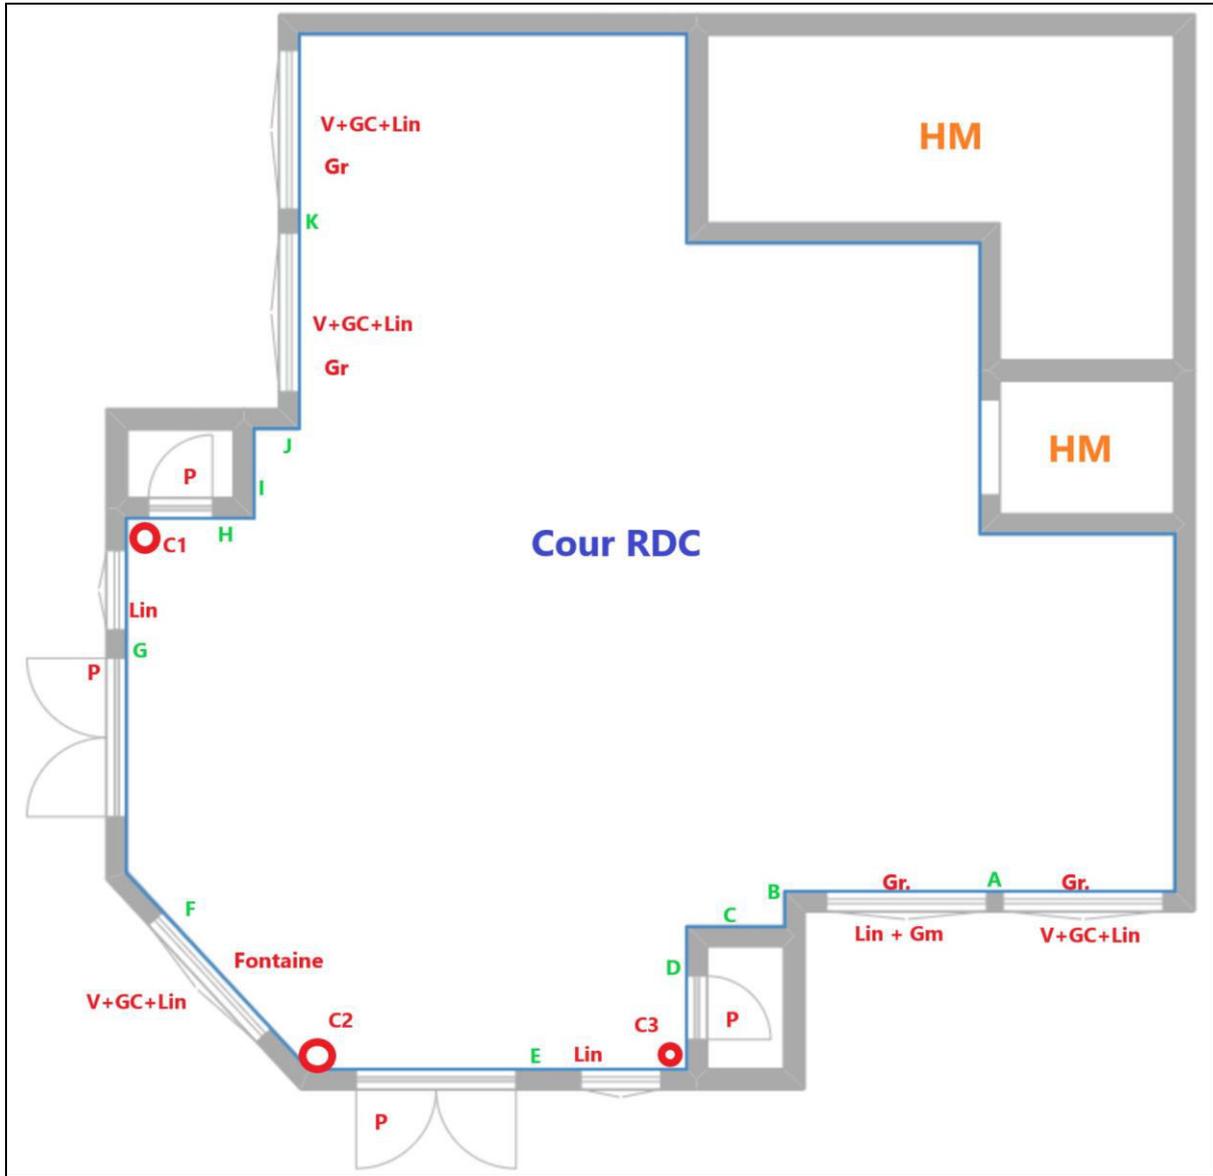
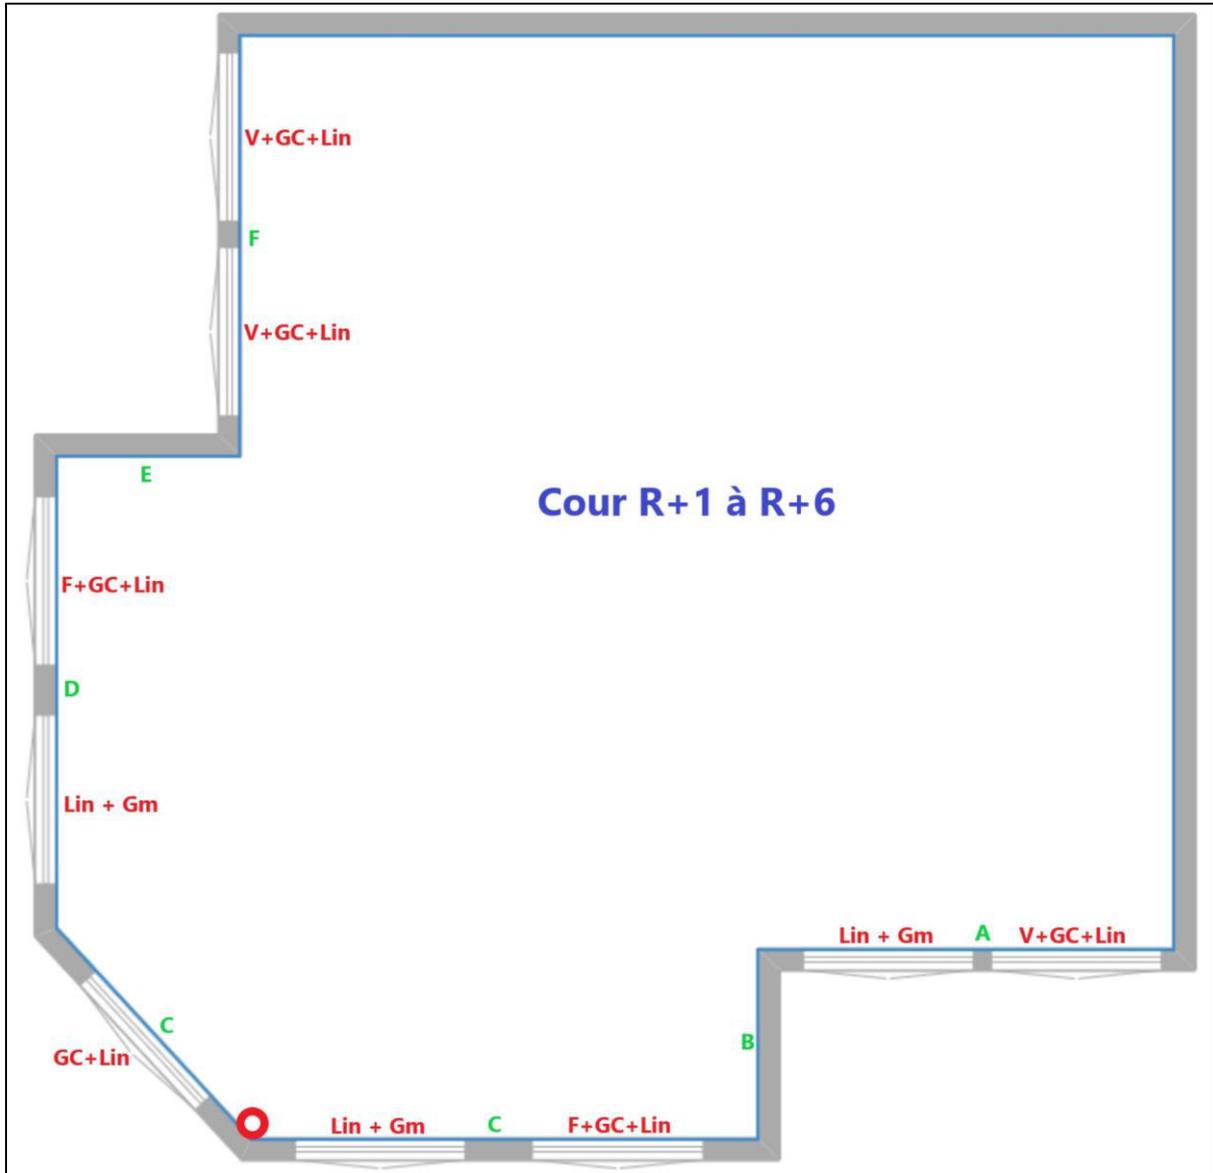
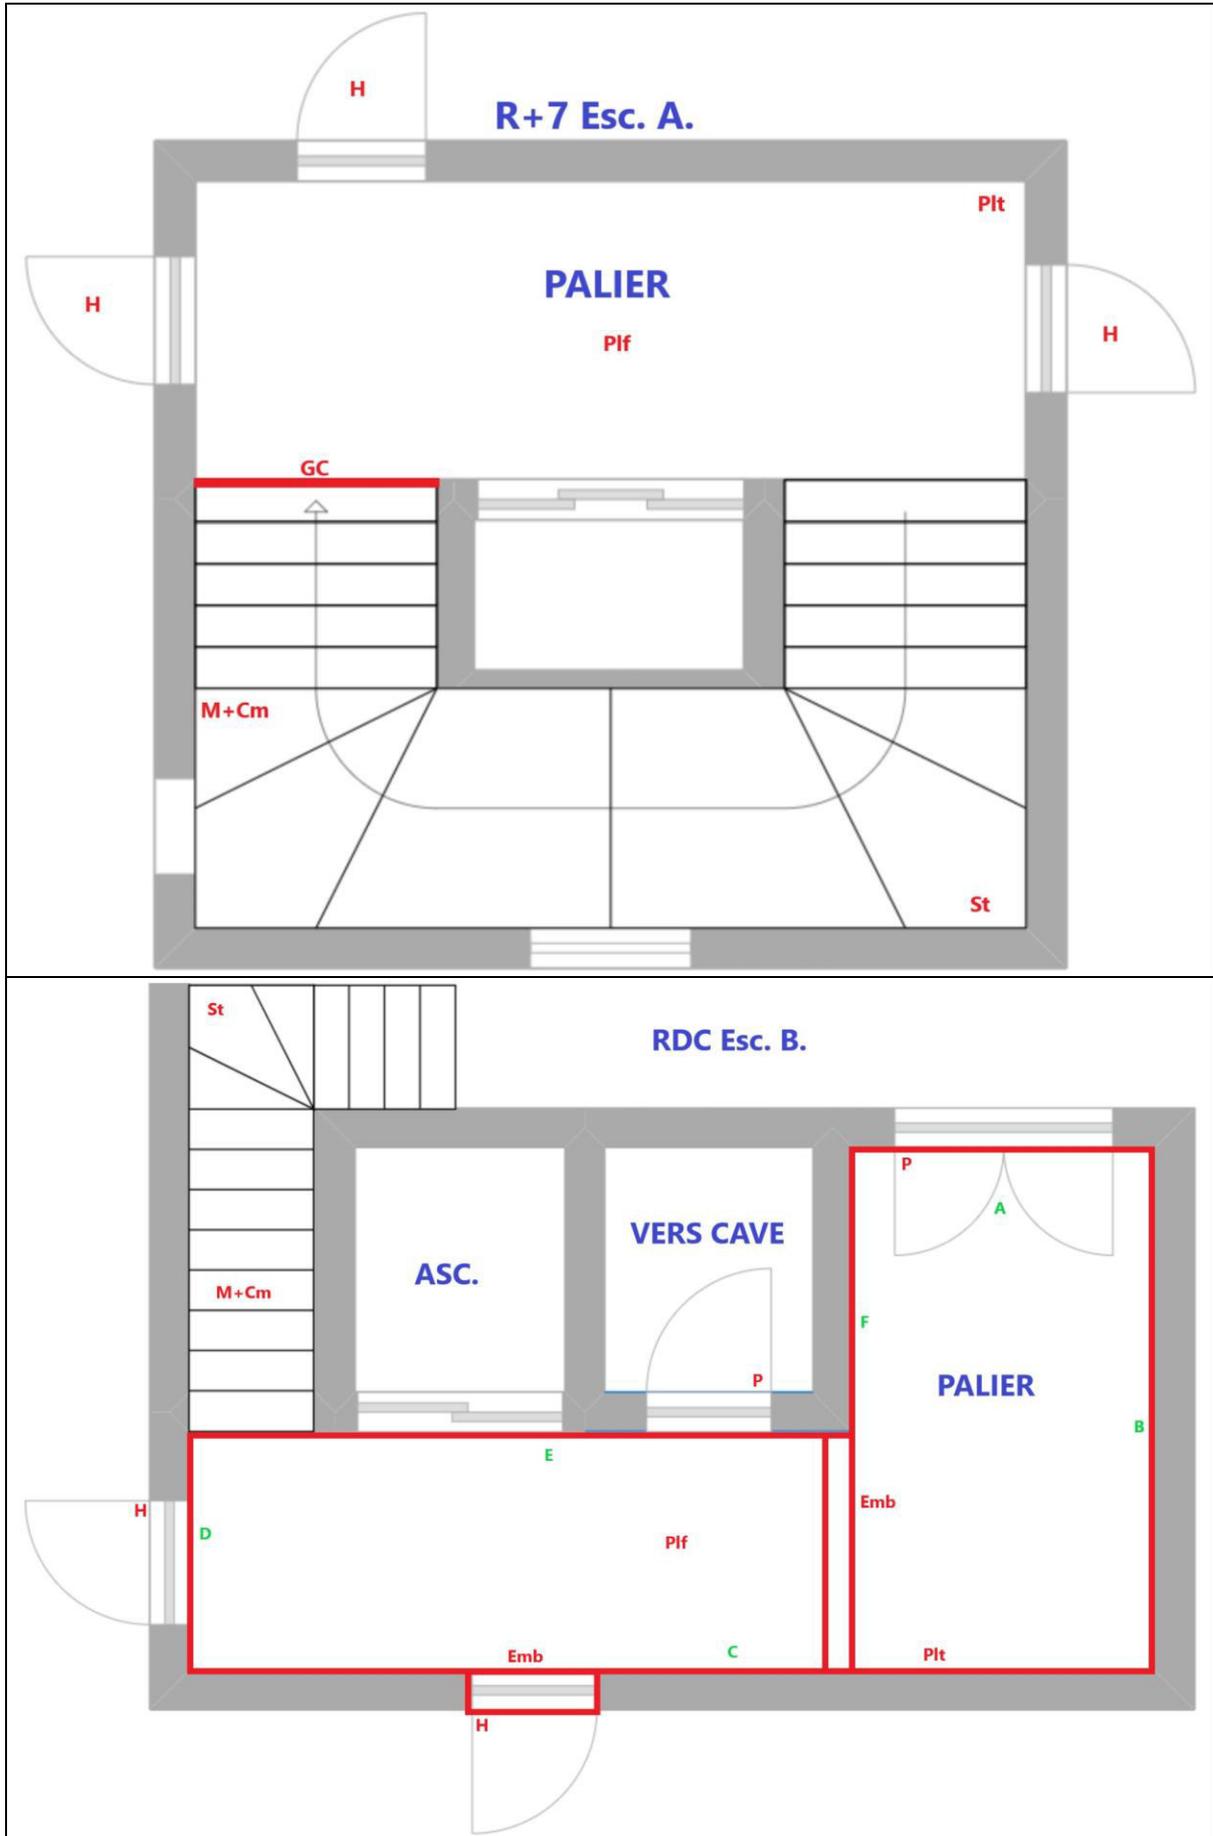
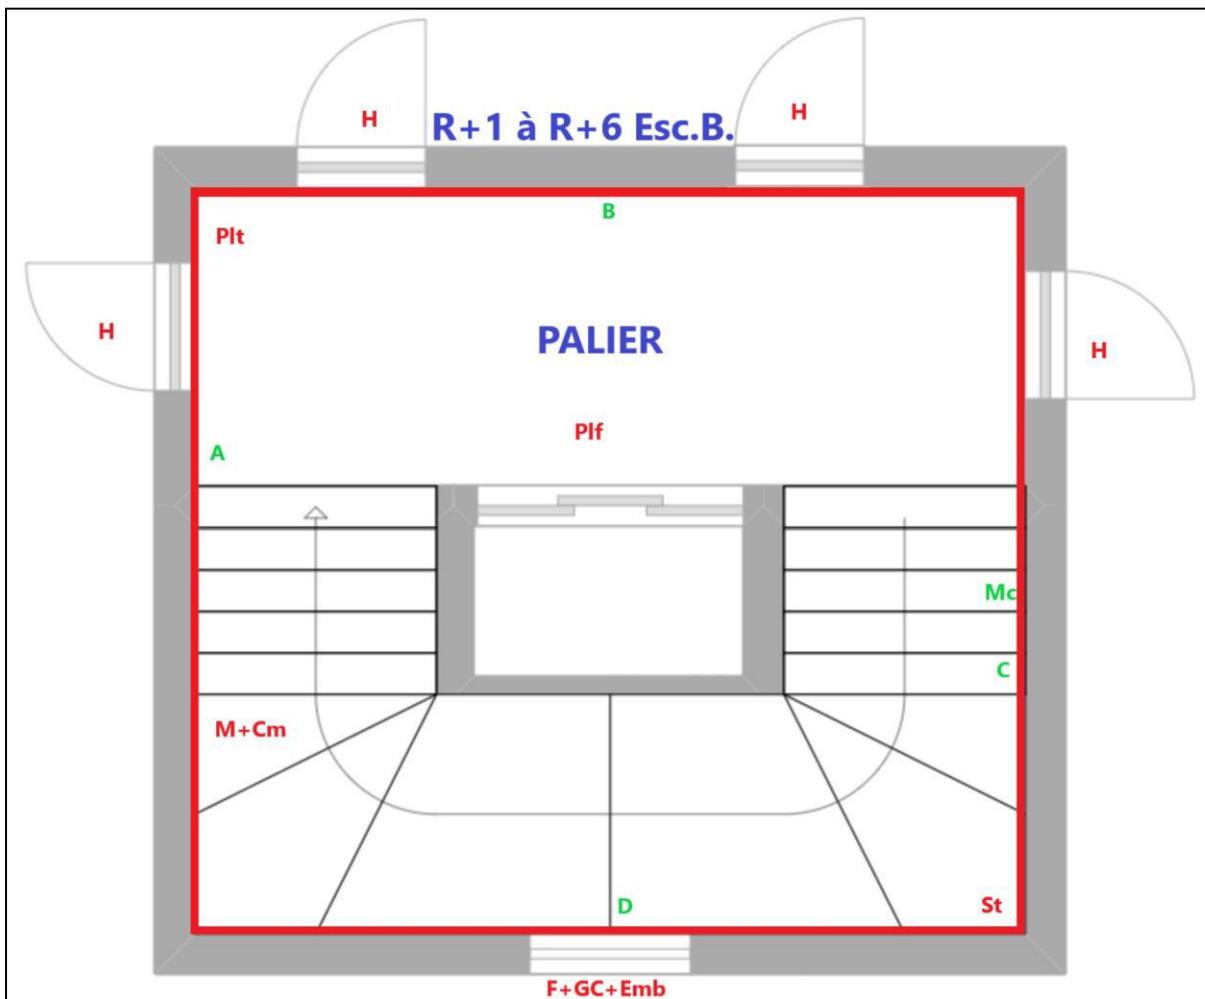
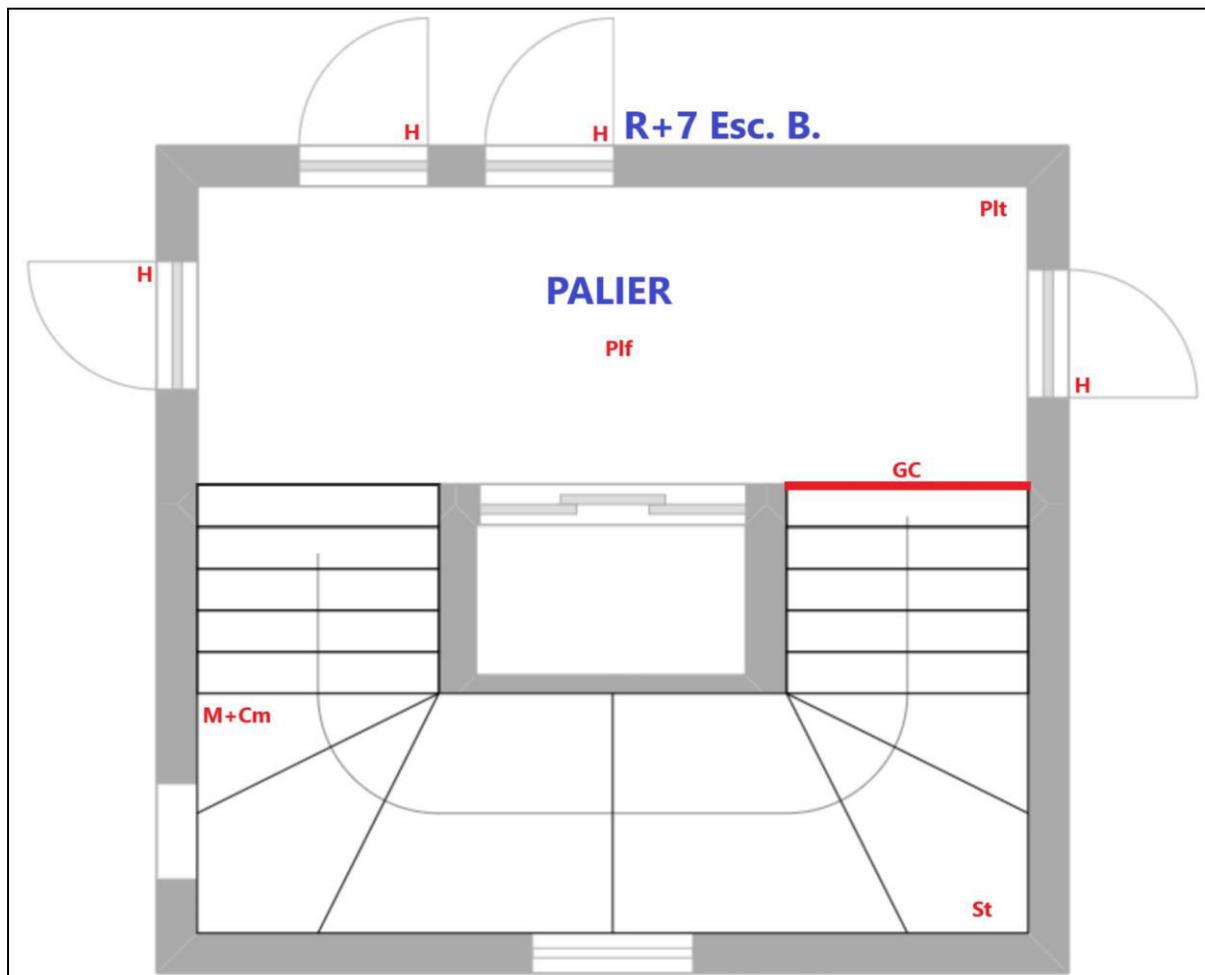
6. Localisation des mesures sur croquis de repérage

Afin de faciliter la localisation des mesures, l'auteur du constat divise chaque local en plusieurs zones, auxquelles il attribue une lettre (A, B, C ...) selon la convention décrite ci-dessous.

La convention d'écriture sur le croquis et dans le tableau des mesures est la suivante :

- la zone de l'accès au local est nommée «A» et est reportée sur le croquis. Les autres zones sont nommées «B», «C», «D», ... dans le sens des aiguilles d'une montre ;
- la zone «plafond» est indiquée en clair.
